Einschätzung von Durchlass-Bauwerken und Gefährdung des Fischotters

Aufnahme Nummer: 1847-003

Aufnahme-Datum: 02.06.2010

Gewässername: k.A.
Lage: nördl. Loissin
Straße: k.A.
sonstige Straße
Todfunde: 0

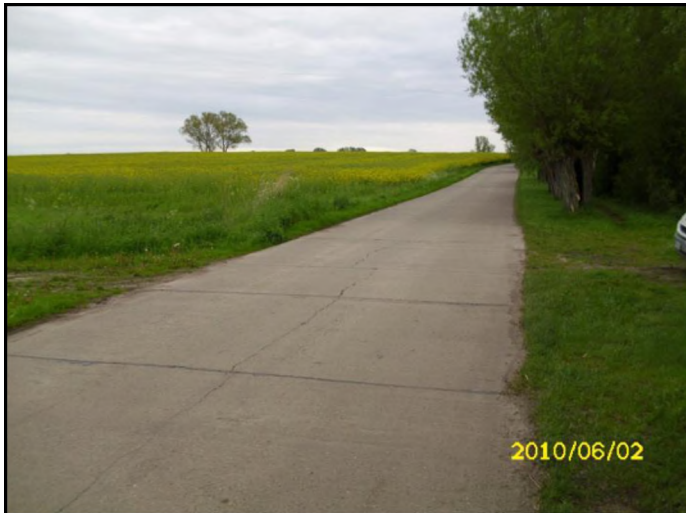
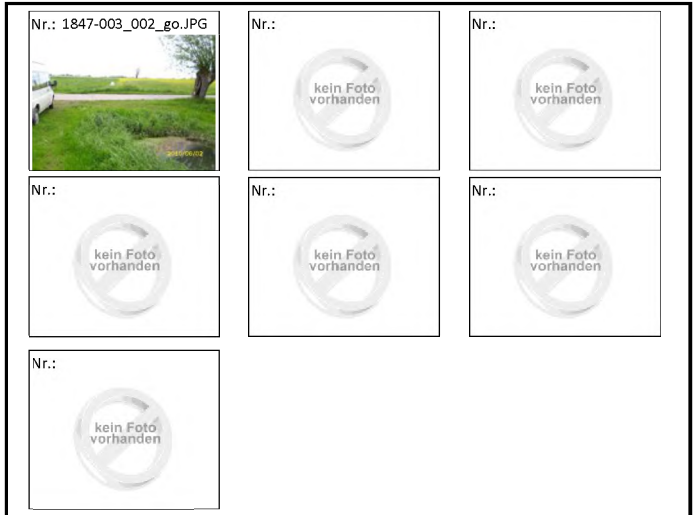
Nr.: 1847-003_001_go.JPG

Störfaktoren: DL vollständig geflutet, Böschung ungünstig für wandernde Tiere (zum Gewässer steiler und tiefer als Böschung zur Straße).

Durchlass vollständig geflutet?

Bedeutung im Habitatverbund: sehr hoch
Verkehrsdichte: mittel
Brückenindex: 0
Durchlass-Tauglichkeit: ungeeignet

Priorität Festlegung: sehr hoch
