Einschätzung von Durchlass-Bauwerken und Gefährdung des Fischotters

Aufnahme Nummer: 1847-004

Aufnahme-Datum: 02.06.2010

Gewässername: k.A.
Lage: gahlkow bungalowsiedlung
Straße: k.A.
sonstige Straße
Todfunde: 0

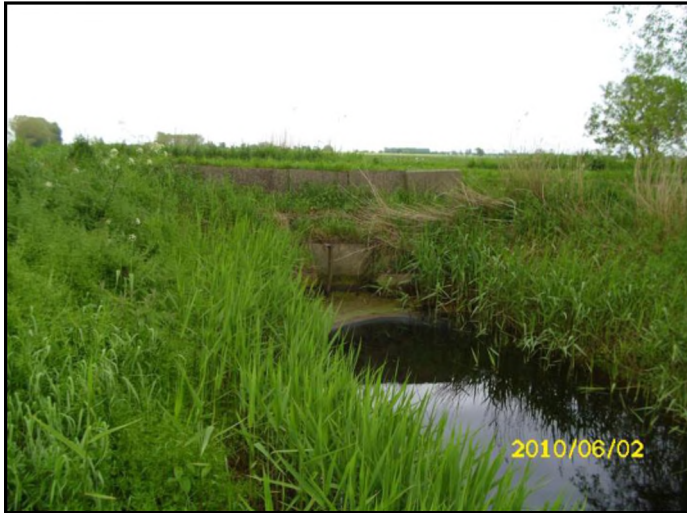
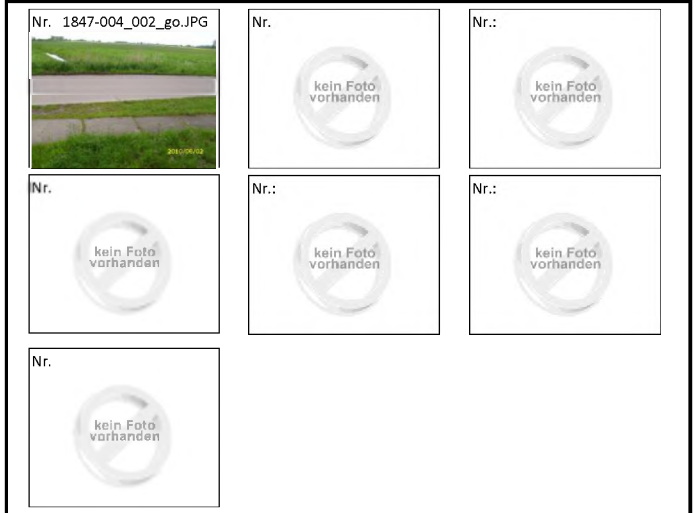
Nr.: 1847-004_001_go.JPG

Störfaktoren: DL vollständig geflutet, Böschung ungünstig für wandernde Tiere (zum Gewässer steiler und tiefer als Böschung zur Straße).

Bedeutung im Habitatverbund: sehr hoch
Verkehrsdichte: mittel
Brückenindex: 0
Durchlass-Tauglichkeit: ungeeignet

Geschwindigkeitsbegrenzung	<input type="checkbox"/>	Bermen an Ufer anbinden	<input type="checkbox"/>
Trockenröhre einbringen	<input checked="" type="checkbox"/>	Wiesenzufahrten verlegen	<input type="checkbox"/>
		Komplexmaßnahmen notwendig	<input type="checkbox"/>
