Einschätzung von Durchlass-Bauwerken und Gefährdung des Fischotters

Aufnahme Nummer: 1847-006

Aufnahme-Datum: 02.06.2010

Gewässername: k.A.
Lage: NO von Vierow nahe Abfahrt Hafen
Straße: L 262
Landesstraße
Totfunde: 0

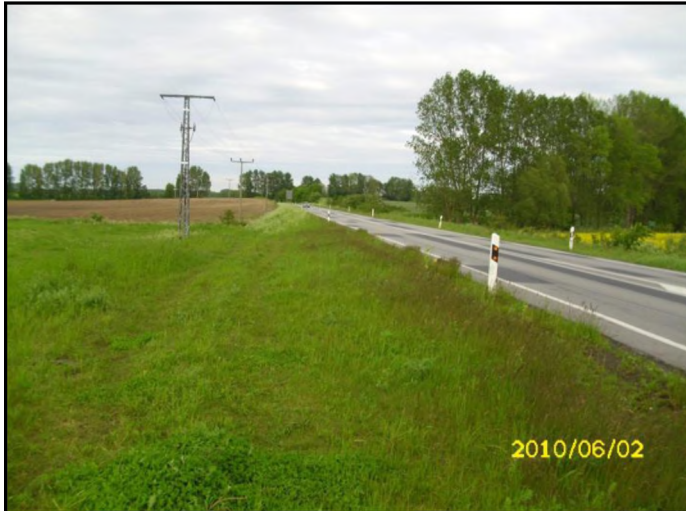
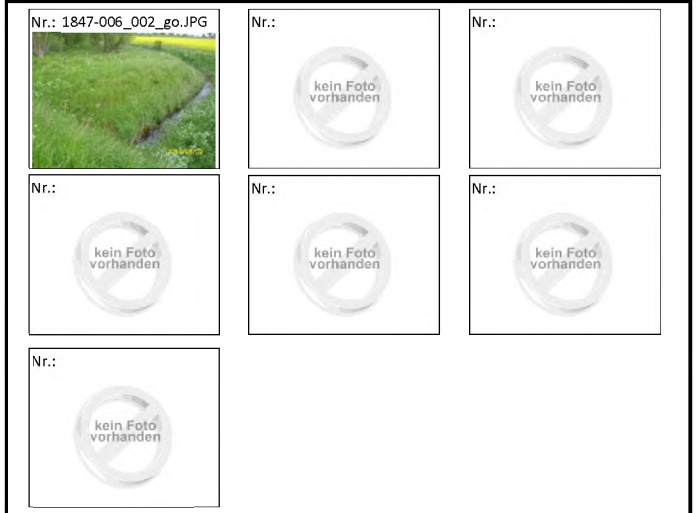
Nr.: 1847-006_001_go.JPG

Störfaktoren: Ungünstiges 'Länge zu Durchmesser'-Verhältnis , Turbulenzen oder Turbulenzengefahr nach Regen usw.

Uferlinie verengt oder wird vom Bauwerk unterbrochen

sonstige Störfaktoren: Straßengraben offen mit Gewässer verbunden (in 1 oder mehr Richtungen). Gefahr, dass Otter diese Rinnen hochwandern und dann am Ende auf die Straße laufen.

Bedeutung im Habitatverbund: sehr hoch
Verkehrsdichte: mittel
Brückenindex: 0,044
Durchlass-Tauglichkeit: ungeeignet

Geschwindigkeitsbegrenzung	<input type="checkbox"/>	Bermen an Ufer anbinden	<input type="checkbox"/>
Trockenröhre einbringen	<input checked="" type="checkbox"/>	Wiesenzufahrten verlegen	<input type="checkbox"/>
		Komplexmaßnahmen notwendig	<input type="checkbox"/>
