# Einschätzung von Durchlass-Bauwerken und Gefährdung des Fischotters

Aufnahme Nummer: 1847-008

Aufnahme-Datum: 02.06.2010

Gewässername: k.A.  
Lage: Südl. Lubmin  
Straße: L 262  
Landesstraße  
Totfunde: 0

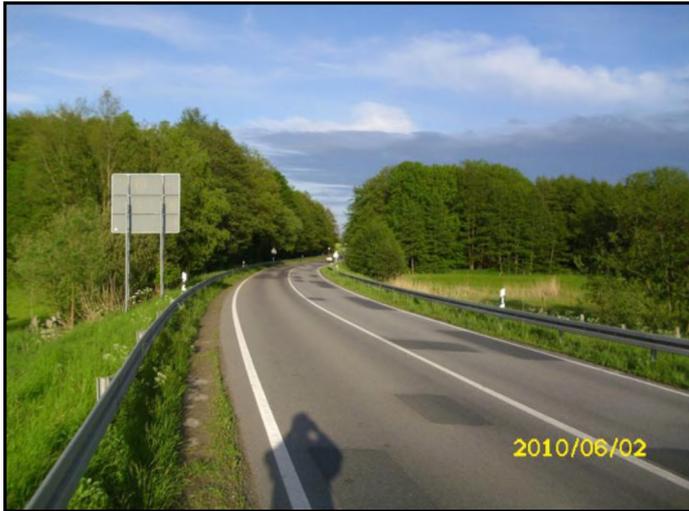
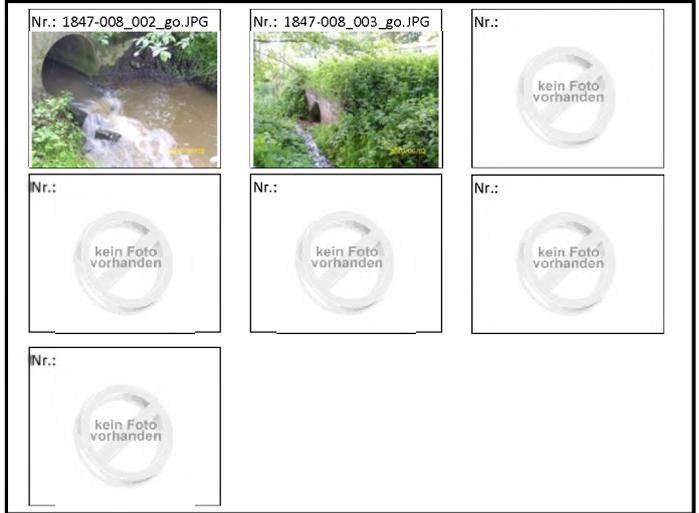
Nr.: 1847-008\_001\_go.JPG

Störfaktoren: Sohlschwelle , Ungünstiges 'Länge zu Durchmesser'-Verhältnis , Straßengraben offen mit Gewässer verbunden (in 1 oder mehr Richtungen). Gefahr, dass Otter diese Rinnen hochwandern und dann am Ende auf die Straße laufen.

Turbulenzen oder Turbulenzengefahr nach Regen usw.

Bedeutung im Habitatverbund: mittel  
Verkehrsdichte: mittel  
Brückenindex: 0,054  
Durchlass-Tauglichkeit: ungeeignet

Geschwindigkeitsbegrenzung	<input type="checkbox"/>	Bermen an Ufer anbinden	<input type="checkbox"/>
Trockenröhre einbringen	<input checked="" type="checkbox"/>	Wiesenzufahrten verlegen	<input type="checkbox"/>
		Komplexmaßnahmen notwendig	<input type="checkbox"/>
