# Einschätzung von Durchlass-Bauwerken und Gefährdung des Fischotters

Aufnahme Nummer: 1847-011

Aufnahme-Datum: 02.06.2010

Gewässername: k.A.  
Lage: Lubmin Kurve vor KKW Bahn  
Straße: k.A.  
Gleisanlage  
Todfunde: 0

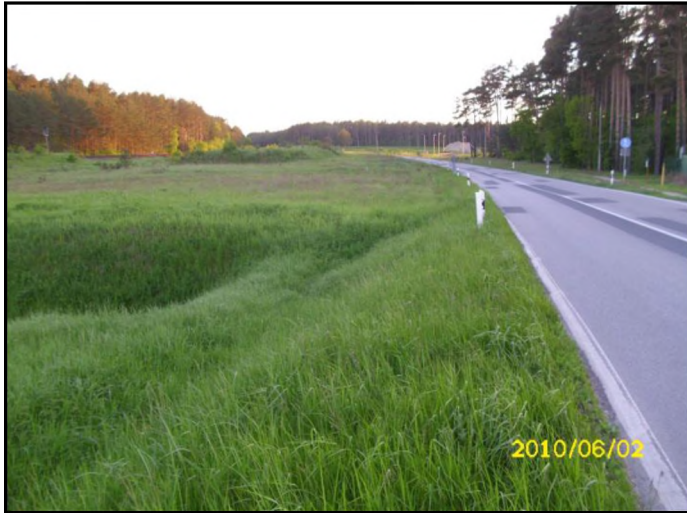
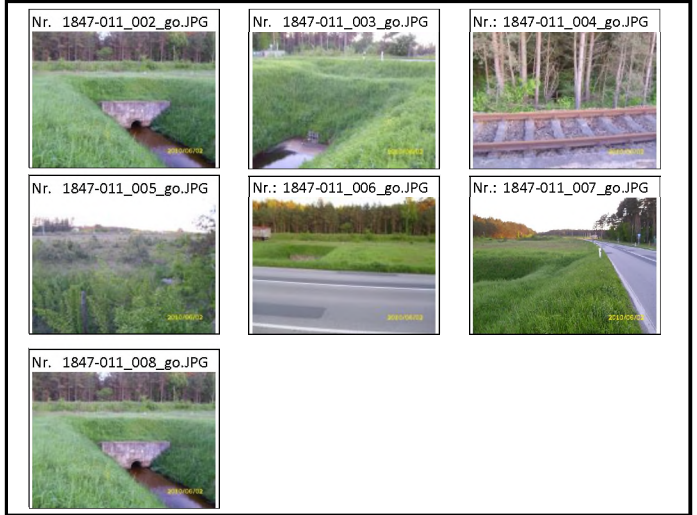
Nr.: 1847-011\_001\_go.JPG

Störfaktoren: Ungünstiges 'Länge zu Durchmesser'-Verhältnis

Bedeutung im Habitatverbund: gering  
Verkehrsdichte: gering  
Brückenindex: 0,035  
Durchlass-Tauglichkeit: bedingt geeignet

Trennung Wehr Durchlass	<input type="checkbox"/>	keine notwendig	<input checked="" type="checkbox"/>
Installation oberhalb Wehr	<input type="checkbox"/>	Markierstruktur Steinsch	<input type="checkbox"/>
Installation unterhalb Wehr	<input type="checkbox"/>	Markierstruktur Ufersubstrat	<input type="checkbox"/>
Entfernung Rechen	<input type="checkbox"/>	Markierstruktur Laufbohle fest	<input type="checkbox"/>
Entfernung sonstige Hindernisse	<input type="checkbox"/>	Markierstruktur Laufbohle schwimmend	<input type="checkbox"/>
Kastendurchlass/Maul eins. Berme	<input type="checkbox"/>	Markierstruktur Podest	<input type="checkbox"/>
Kastendurchlass/Maul beids. Berme	<input checked="" type="checkbox"/>	Verrohrung öffnen	<input type="checkbox"/>
Markierstruktur einseitig	<input type="checkbox"/>	Leit-/Schutzzäune notwendig	<input type="checkbox"/>
Markierstruktur beidseitig	<input type="checkbox"/>	Leitstrukturen/ -senken einrichten	<input type="checkbox"/>
