Einschätzung von Durchlass-Bauwerken und Gefährdung des Fischotters

Aufnahme Nummer: 1847-012

Aufnahme-Datum: 02.06.2010

Gewässername: k.A.
Lage: Lubmin Kurve vor KKW
Straße: L 262
Landesstraße
Totfunde: 0

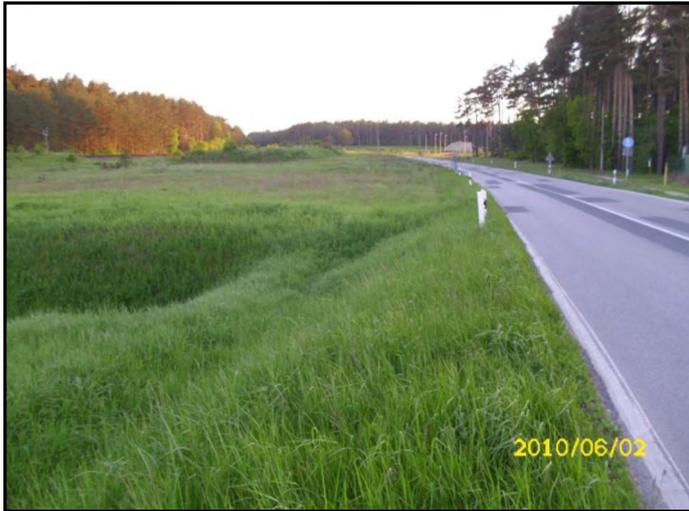
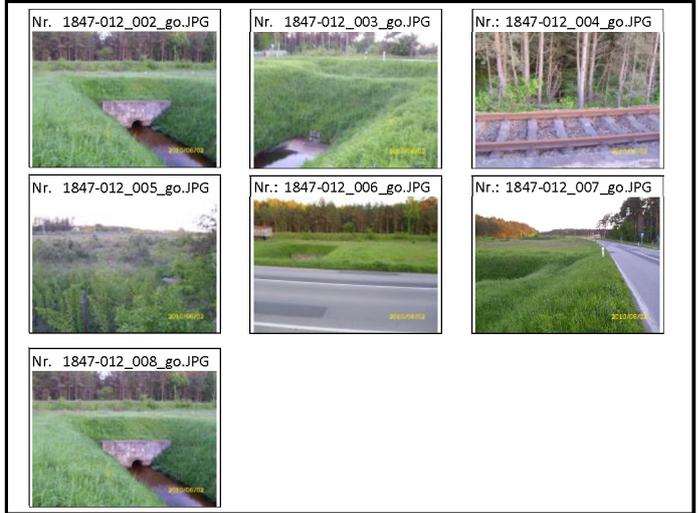
Nr.: 1847-012_001_go.JPG

Störfaktoren: Einseitig verrohrt

Bedeutung im Habitatverbund: gering
Verkehrsdichte: mittel
Brückenindex: 0
Durchlass-Tauglichkeit: ungeeignet
