# Einschätzung von Durchlass-Bauwerken und Gefährdung des Fischotters

Aufnahme Nummer: 1848-002

Aufnahme-Datum: 02.06.2010

Gewässername: k.A.  
Lage: Spandowerhagen ortsausgang  
Straße: L 262  
Landesstraße  
Totfunde: 0

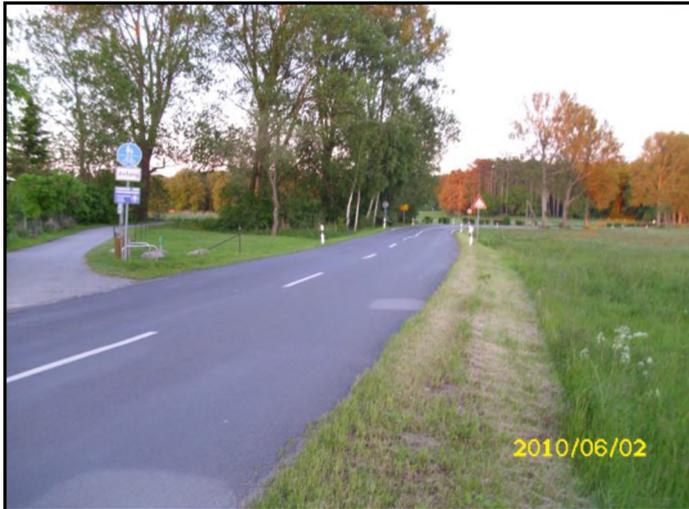
Nr.: 1848-002\_001\_go.JPG

Störfaktoren: Flutungsgefahr , Böschung ungünstig für wandernde Tiere (zum Gewässer steiler und tiefer als Böschung zur Straße).

Ungünstiges 'Länge zu Durchmesser'-Verhältnis , Parallelweg, der Otter aus dem Wasser und damit auf die Böschung und dichter an die Straße führt.

sonstige Störfaktoren: Straßengraben offen mit Gewässer verbunden (in 1 oder mehr Richtungen). Gefahr, dass Otter diese Rinnen hochwandern und dann am Ende auf die Straße laufen.

Bedeutung im Habitatverbund: mittel  
Verkehrsdichte: mittel  
Brückenindex: 0,003  
Durchlass-Tauglichkeit: ungeeignet

Trennung Wehr Durchlass	<input type="checkbox"/>	keine notwendig	<input checked="" type="checkbox"/>
Installation oberhalb Wehr	<input type="checkbox"/>	Markierstruktur Steinsch	<input type="checkbox"/>
Installation unterhalb Wehr	<input type="checkbox"/>	Markierstruktur Ufersubstrat	<input type="checkbox"/>
Entfernung Rechen	<input type="checkbox"/>	Markierstruktur Laufbohle fest	<input type="checkbox"/>
Entfernung sonstige Hindernisse	<input type="checkbox"/>	Markierstruktur Laufbohle schwimmend	<input type="checkbox"/>
Kastendurchlass/Maul eins. Berme	<input checked="" type="checkbox"/>	Markierstruktur Podest	<input type="checkbox"/>
Kastendurchlass/Maul beids. Berme	<input type="checkbox"/>	Verrohrung öffnen	<input type="checkbox"/>
Markierstruktur einseitig	<input type="checkbox"/>	Leit-/Schutzzäune notwendig	<input type="checkbox"/>
Markierstruktur beidseitig	<input type="checkbox"/>	Leitstrukturen/ -senken einrichten	<input type="checkbox"/>
