Einschätzung von Durchlass-Bauwerken und Gefährdung des Fischotters

Aufnahme Nummer: 1848-005

Aufnahme-Datum: 03.06.2010

Gewässername: Mittelbek
Lage: Karlshagen nahe Hafen
Straße: k.A.
sonstige Straße
Todfunde: 0

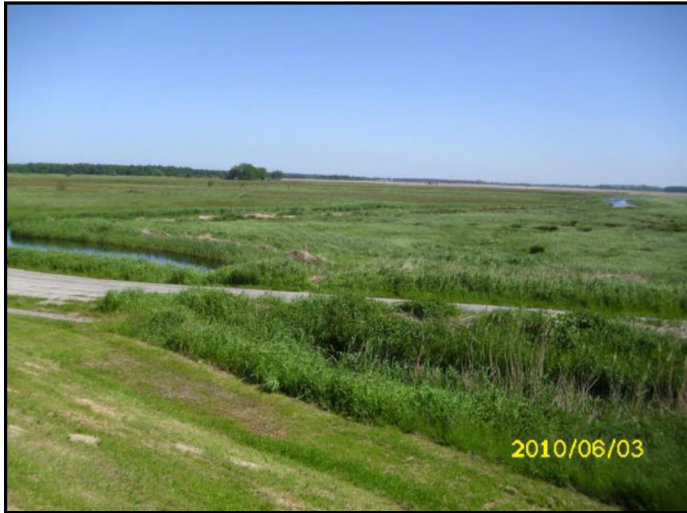
Nr.: 1848-005_001_go.JPG

Störfaktoren: Durchlass vollständig geflutet , Knick im Gewässerverlauf. Gefahr, dass Otter den kürzesten Weg wählen

Bedeutung im Habitatverbund: sehr hoch
Verkehrsdichte: gering
Brückenindex: 0
Durchlass-Tauglichkeit: ungeeignet

Intensiver Wechsel auch vermutet von der Bek zum Deich und Hafen oder über dem Deich zur Peenestrom. Ggf. im Hafen einen Ausstieg mit Leitsenke zur Bek realisieren.
