Einschätzung von Durchlass-Bauwerken und Gefährdung des Fischotters

Aufnahme Nummer: 1848-006

Aufnahme-Datum: 03.06.2010

Gewässername: k.A.
Lage: Karlshagen Ortsausgang richtung Peenemünde
Straße: L 264
Landesstraße
Totfunde: 1

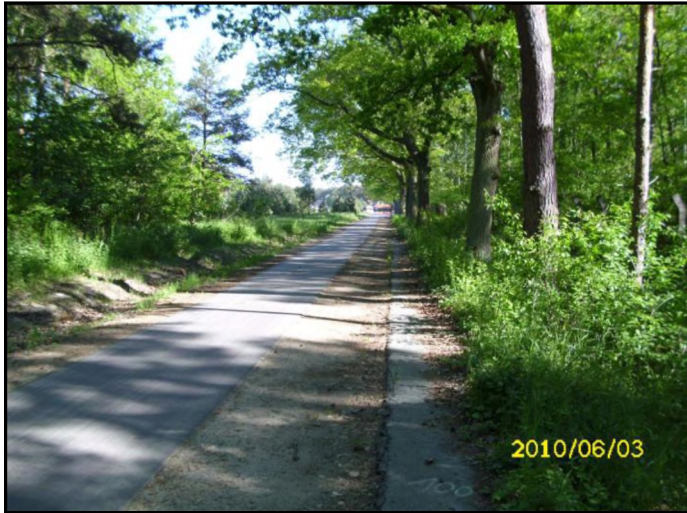
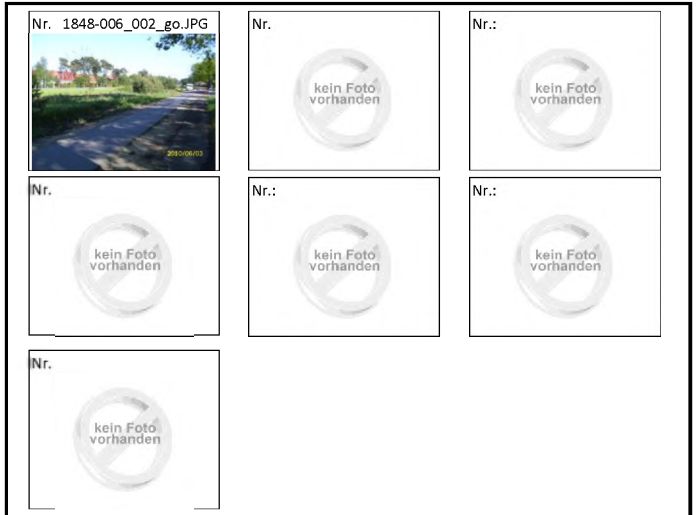
Nr.: 1848-006_001_go.JPG

Störfaktoren: Durchlass fehlt

Totfundstelle ohne kreuzendes Gewässer. Möglicherweise immer kleinere Gewässer hochgewandert (300 bis 400m von Straße entfernt) und dann entlang des Waldweges oder der Gleisanlage zur Straße gewechselt.
