# Einschätzung von Durchlass-Bauwerken und Gefährdung des Fischotters

Aufnahme Nummer: 1848-007

Aufnahme-Datum: 03.06.2010

Gewässername: k.A.  
Lage: Peenemünde Richtung Flugplatz  
Straße: k.A.  
sonstige Straße  
Todfunde: 0

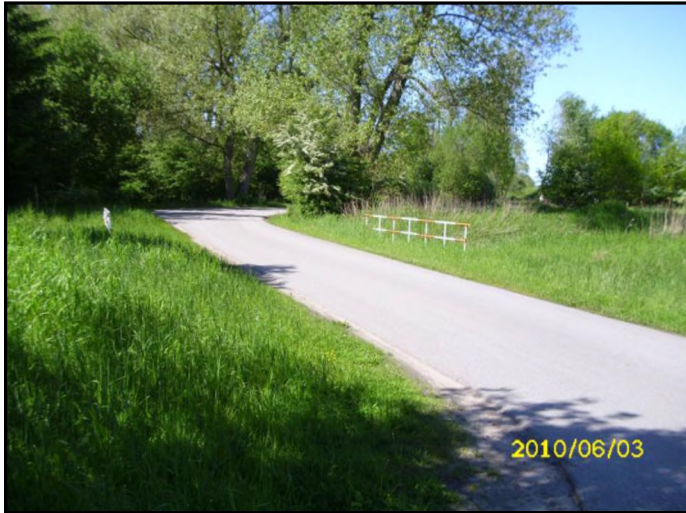
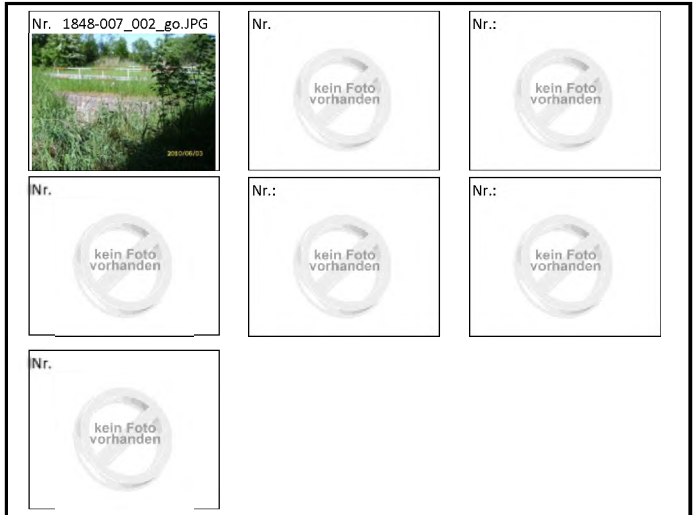
Nr.: 1848-007\_001\_go.JPG

Störfaktoren: Flutungsgefahr , Böschung ungünstig für wandernde Tiere (zum Gewässer steiler und tiefer als Böschung zur Straße).

Bedeutung im Habitatverbund: sehr hoch  
Verkehrsdichte: gering  
Brückenindex: 0,074  
Durchlass-Tauglichkeit: bedingt geeignet

Geschwindigkeitsbegrenzung	<input type="checkbox"/>	Bermen an Ufer anbinden	<input type="checkbox"/>
Trockenröhre einbringen	<input checked="" type="checkbox"/>	Wiesenzufahrten verlegen	<input type="checkbox"/>
		Komplexmaßnahmen notwendig	<input type="checkbox"/>
