# Einschätzung von Durchlass-Bauwerken und Gefährdung des Fischotters

Aufnahme Nummer: 1848-008

Aufnahme-Datum: 03.06.2010

Gewässername: k.A.  
Lage: Karlshagen-Peenemünde  
Straße: L 264  
Landesstraße  
Totfunde: 0

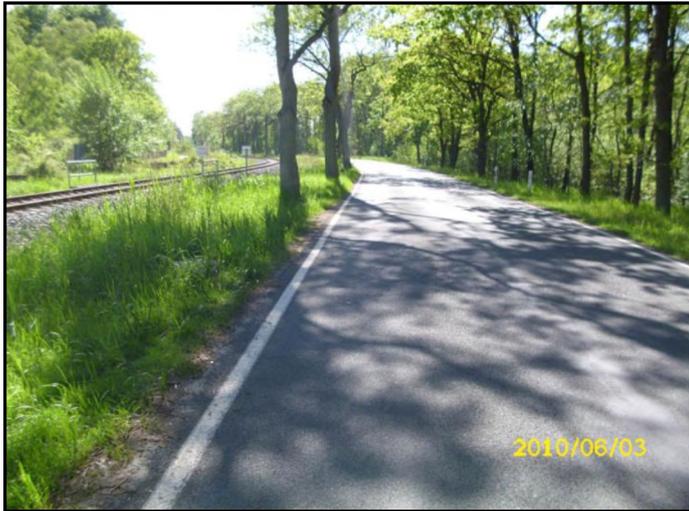
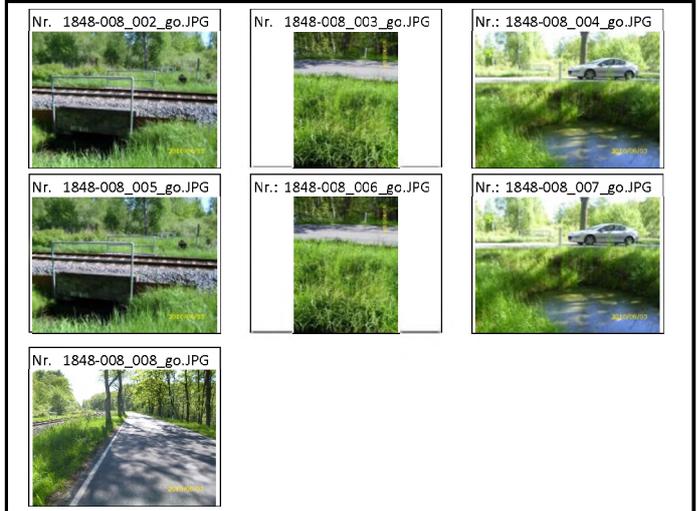
Nr.: 1848-008\_001\_go.JPG

Störfaktoren: Flutungsgefahr , Böschung ungünstig für wandernde Tiere (zum Gewässer steiler und tiefer als Böschung zur Straße).

Ungünstiges 'Länge zu Durchmesser'-Verhältnis , Parallelweg, der Otter aus dem Wasser und damit auf die Böschung und dichter an die Straße führt.

sonstige Störfaktoren: Straßengraben offen mit Gewässer verbunden (in 1 oder mehr Richtungen). Gefahr, dass Otter diese Rinnen hochwandern und dann am Ende auf die Straße laufen.

Bedeutung im Habitatverbund: sehr hoch  
Verkehrsdichte: mittel  
Brückenindex: 0  
Durchlass-Tauglichkeit: ungeeignet

Trennung Wehr Durchlass	<input type="checkbox"/>	keine notwendig	<input checked="" type="checkbox"/>
Installation oberhalb Wehr	<input type="checkbox"/>	Markierstruktur Steinsch	<input type="checkbox"/>
Installation unterhalb Wehr	<input type="checkbox"/>	Markierstruktur Ufersubstrat	<input type="checkbox"/>
Entfernung Rechen	<input type="checkbox"/>	Markierstruktur Laufbohle fest	<input type="checkbox"/>
Entfernung sonstige Hindernisse	<input type="checkbox"/>	Markierstruktur Laufbohle schwimmend	<input type="checkbox"/>
Kastendurchlass/Maul eins. Berme	<input type="checkbox"/>	Markierstruktur Podest	<input type="checkbox"/>
Kastendurchlass/Maul beids. Berme	<input checked="" type="checkbox"/>	Verrohrung öffnen	<input type="checkbox"/>
Markierstruktur einseitig	<input type="checkbox"/>	Leit-/Schutzzäune notwendig	<input type="checkbox"/>
Markierstruktur beidseitig	<input type="checkbox"/>	Leitstrukturen/ -senken einrichten	<input type="checkbox"/>

Geschwindigkeitsbegrenzung	<input type="checkbox"/>	Bermen an Ufer anbinden	<input type="checkbox"/>
Trockenröhre einbringen	<input type="checkbox"/>	Wiesenzufahrten verlegen	<input type="checkbox"/>
		Komplexmaßnahmen notwendig	<input checked="" type="checkbox"/>
