Einschätzung von Durchlass-Bauwerken und Gefährdung des Fischotters

Aufnahme Nummer: 1848-010

Aufnahme-Datum: 27.04.2010

Gewässername: k.A.
Lage: Rubenow
Straße: K 22
Kreisstraße
Todfunde: 0

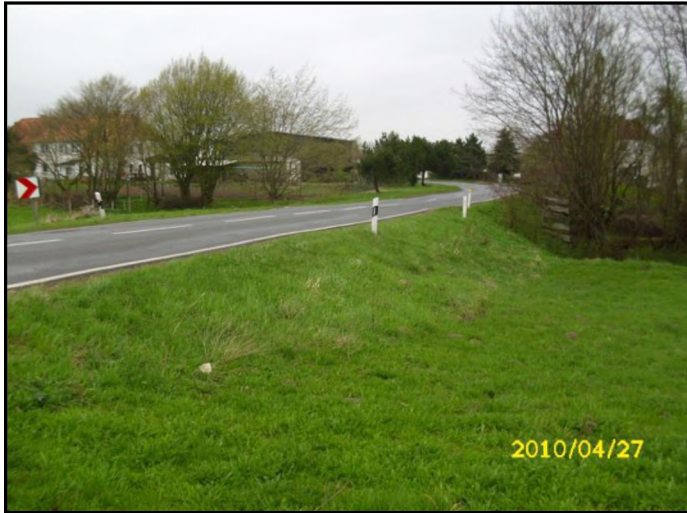
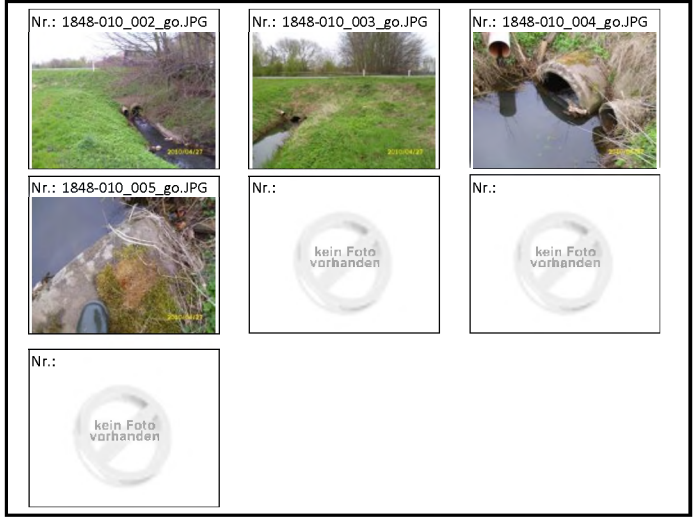
Nr.: 1848-010_001_go.JPG

Störfaktoren: Wehr/Stau , Flutungsgefahr

Ungünstiges 'Länge zu Durchmesser'-Verhältnis

Bedeutung im Habitatverbund: sehr hoch
Verkehrsdichte: mittel
Brückenindex: 0
Durchlass-Tauglichkeit: ungeeignet

Geschwindigkeitsbegrenzung	<input type="checkbox"/>	Bermen an Ufer anbinden	<input type="checkbox"/>
Trockenröhre einbringen	<input checked="" type="checkbox"/>	Wiesenzufahrten verlegen	<input type="checkbox"/>
		Komplexmaßnahmen notwendig	<input type="checkbox"/>
