Einschätzung von Durchlass-Bauwerken und Gefährdung des Fischotters

Aufnahme Nummer: 1848-011

Aufnahme-Datum: 27.04.2010

Gewässername: k.A.
Lage: Rubenow ausbau
Straße: K 22
Kreisstraße
Todfunde: 0

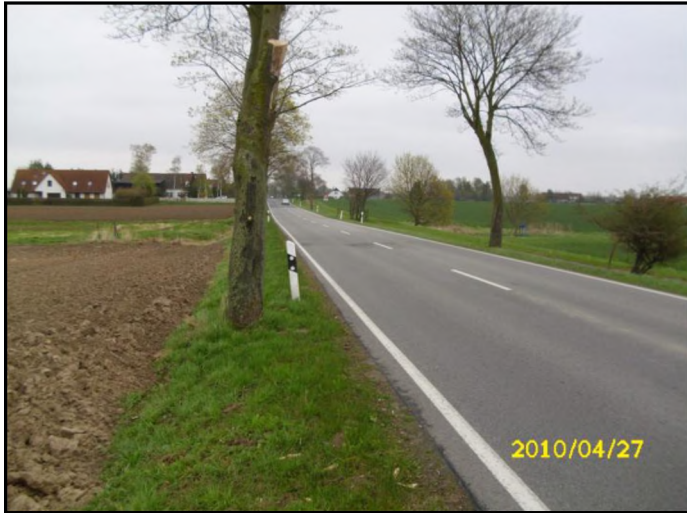
Nr.: 1848-011_001_go.JPG

Bedeutung im Habitatverbund: gering
Verkehrsdichte: mittel
Brückenindex: 0,188
Durchlass-Tauglichkeit: bedingt geeignet

Priorität Festlegung: gering
