# Einschätzung von Durchlass-Bauwerken und Gefährdung des Fischotters

Aufnahme Nummer: 1932-001 Aufnahme-Datum: 16.03.2011

Gewässername: k.A.  
Lage: Brook  
Straße: K 12  
Kreisstraße  
Todfunde: 0

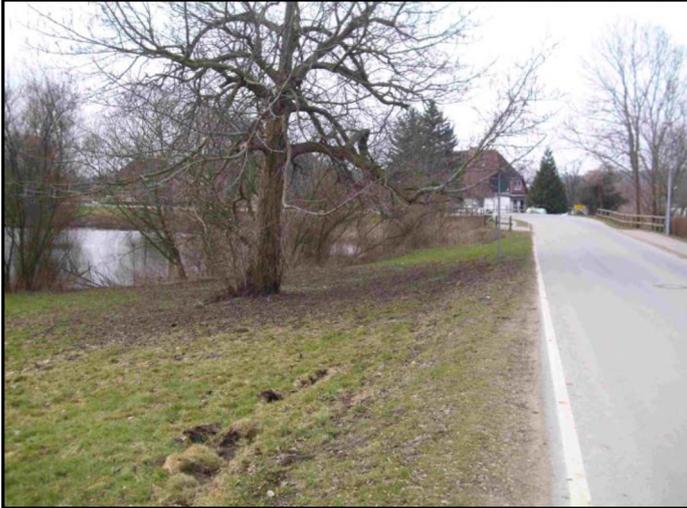
Nr.: 1932-001\_001\_go.JPG

Störfaktoren: Wehr/Stau , Ungünstiges 'Länge zu Durchmesser'-Verhältnis

Turbulenzen oder Turbulenzengefahr nach Regen usw.

Bedeutung im Habitatverbund: mittel  
Verkehrsdichte: mittel  
Brückenindex: 0  
Durchlass-Tauglichkeit: ungeeignet

**Priorität Festlegung: hoch**
