# Einschätzung von Durchlass-Bauwerken und Gefährdung des Fischotters

Aufnahme Nummer: 1935-001

Aufnahme-Datum: 22.10.2010

Gewässername: k.A.  
Lage: Westl. Blengow  
Straße: K 7  
Kreisstraße  
Todfunde: 0

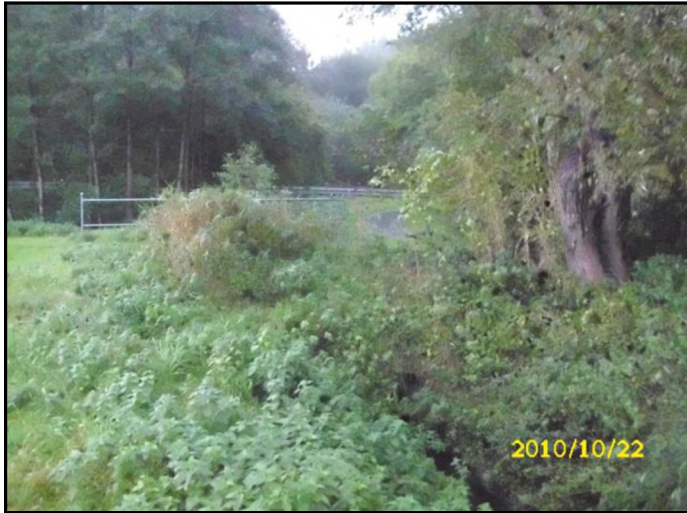
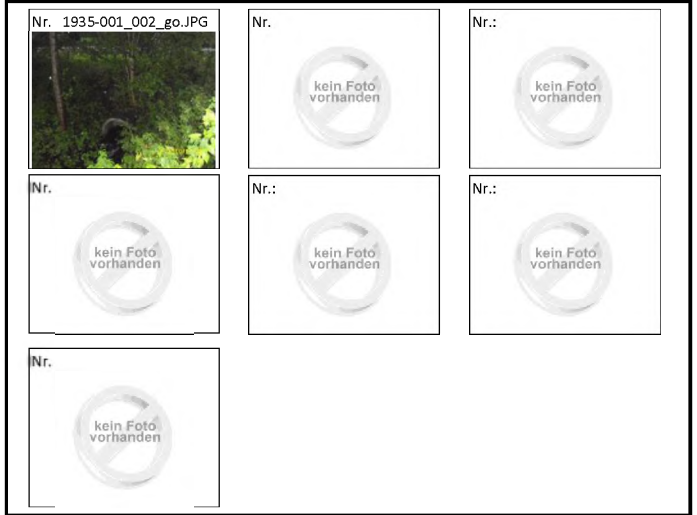
Nr.: 1935-001\_001\_go.JPG

Störfaktoren: Straßengraben offen mit Gewässer verbunden (in 1 oder mehr Richtungen). Gefahr, dass Otter diese Rinnen hochwandern und dann am Ende auf die Straße laufen. , Ungünstiges 'Länge zu Durchmesser'-Verhältnis

Turbulenzen oder Turbulenzengefahr nach Regen usw. , Parallelweg, der Otter aus dem Wasser und damit auf die Böschung und dichter an die Straße führt.

Bedeutung im Habitatverbund: sehr hoch  
Verkehrsdichte: mittel  
Brückenindex: 0,076  
Durchlass-Tauglichkeit: ungeeignet

Geschwindigkeitsbegrenzung	<input type="checkbox"/>	Bermen an Ufer anbinden	<input type="checkbox"/>
Trockenröhre einbringen	<input checked="" type="checkbox"/>	Wiesenzufahrten verlegen	<input type="checkbox"/>
		Komplexmaßnahmen notwendig	<input type="checkbox"/>
