Einschätzung von Durchlass-Bauwerken und Gefährdung des Fischotters

Aufnahme Nummer: 1935-002 Aufnahme-Datum: 22.10.2010

Gewässername: k.A.
Lage: nördl. Roggow
Straße: K 7
Kreisstraße
Todfunde: 0

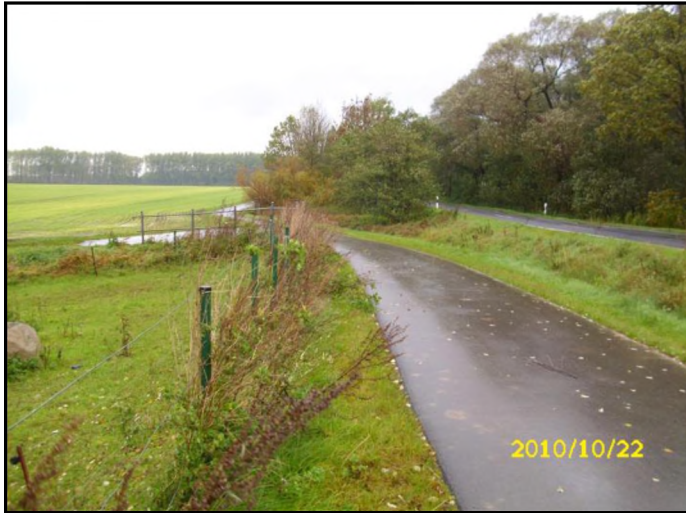
Nr.: 1935-002_001_go.JPG

Störfaktoren: Flutungsgefahr , Böschung ungünstig für wandernde Tiere (zum Gewässer steiler und tiefer als Böschung zur Straße).
Ungünstiges 'Länge zu Durchmesser'-Verhältnis , Knick im Gewässerverlauf. Gefahr, dass Otter den kürzesten Weg wählen

Bedeutung im Habitatverbund: sehr hoch
Verkehrsdichte: mittel
Brückenindex: 0,013
Durchlass-Tauglichkeit: ungeeignet

Geschwindigkeitsbegrenzung	<input type="checkbox"/>	Bermen an Ufer anbinden	<input type="checkbox"/>
Trockenröhre einbringen	<input checked="" type="checkbox"/>	Wiesenzufahrten verlegen	<input type="checkbox"/>
		Komplexmaßnahmen notwendig	<input type="checkbox"/>
