Einschätzung von Durchlass-Bauwerken und Gefährdung des Fischotters

Aufnahme Nummer: 1935-005 Aufnahme-Datum: 22.10.2010

Gewässername: k.A.
Lage: südl Roggow
Straße: K 7
Kreisstraße
Todfunde: 0

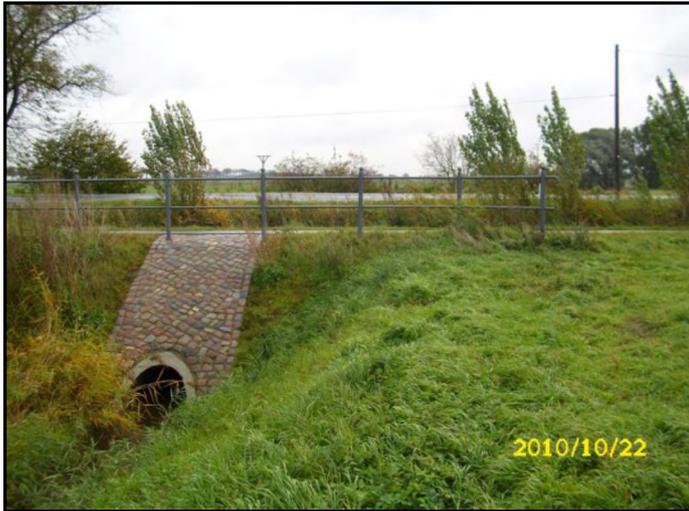
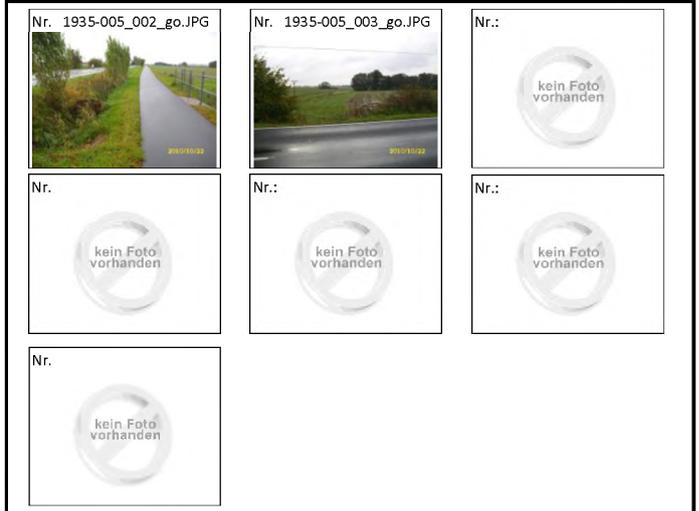
Nr.: 1935-005_001_go.JPG

Störfaktoren: Verrohrt , Böschung ungünstig für wandernde Tiere (zum Gewässer steiler und tiefer als Böschung zur Straße).

Parallelweg, der Otter aus dem Wasser und damit auf die Böschung und dichter an die Straße führt.

Bedeutung im Habitatverbund: mittel
Verkehrsdichte: mittel
Brückenindex: 0
Durchlass-Tauglichkeit: ungeeignet

Trennung Wehr Durchlass	<input type="checkbox"/>	keine notwendig	<input type="checkbox"/>
Installation oberhalb Wehr	<input type="checkbox"/>	Markierstruktur Steinsch	<input type="checkbox"/>
Installation unterhalb Wehr	<input type="checkbox"/>	Markierstruktur Ufersubstrat	<input type="checkbox"/>
Entfernung Rechen	<input type="checkbox"/>	Markierstruktur Laufbohle fest	<input type="checkbox"/>
Entfernung sonstige Hindernisse	<input type="checkbox"/>	Markierstruktur Laufbohle schwimmend	<input type="checkbox"/>
Kastendurchlass/Maul eins. Berme	<input checked="" type="checkbox"/>	Markierstruktur Podest	<input type="checkbox"/>
Kastendurchlass/Maul beids. Berme	<input type="checkbox"/>	Verrohrung öffnen	<input checked="" type="checkbox"/>
Markierstruktur einseitig	<input type="checkbox"/>	Leit-/Schutzzäune notwendig	<input type="checkbox"/>
Markierstruktur beidseitig	<input type="checkbox"/>	Leitstrukturen/ -senken einrichten	<input checked="" type="checkbox"/>

Geschwindigkeitsbegrenzung	<input type="checkbox"/>	Bermen an Ufer anbinden	<input type="checkbox"/>
Trockenröhre einbringen	<input checked="" type="checkbox"/>	Wiesenzufahrten verlegen	<input type="checkbox"/>
		Komplexmaßnahmen notwendig	<input type="checkbox"/>

Graben von der Straße zum Wäldchen teilweise noch als Rinne und insgesamt noch als ungenutzter "Feldrain" vorhanden. Entweder öffnen oder durch kleine Vertiefung (mit Bagger ca. 30cm tief ausheben) eine Leitsenke machen.
