Einschätzung von Durchlass-Bauwerken und Gefährdung des Fischotters

Aufnahme Nummer: 1935-006 Aufnahme-Datum: 26.10.2010

Gewässername: k.A.
Lage: Panzower Wald B105
Straße: B 105
Bundesstraße
Todfunde: 1

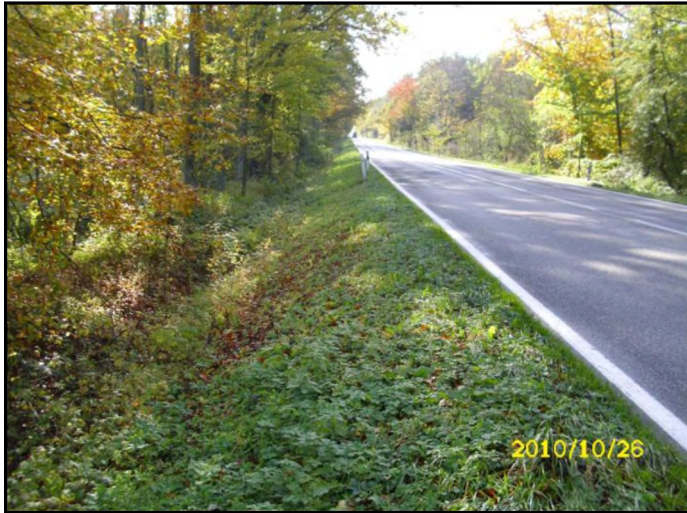
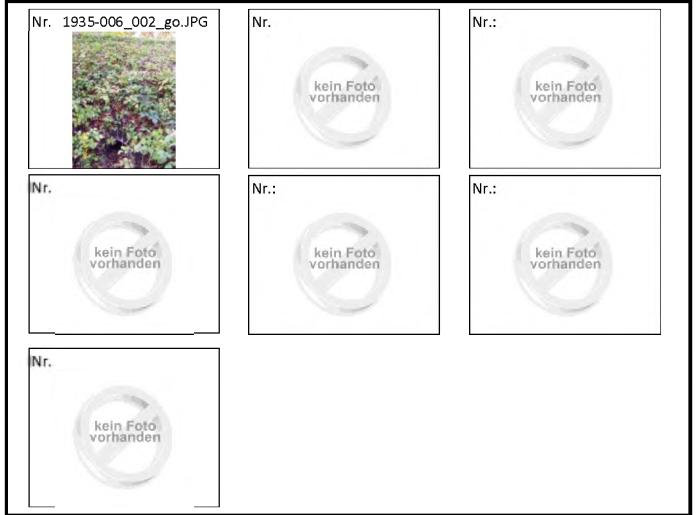
Nr.: 1935-006_001_go.JPG

Störfaktoren: Flutungsgefahr , Straßengraben offen mit Gewässer verbunden (in 1 oder mehr Richtungen). Gefahr, dass Otter diese Rinnen hochwandern und dann am Ende auf die Straße laufen.

Brückentyp: Rohrdurchlass Durchlaß Durchmesser: k.A.

Lichte Breite [m]: 0,4
Lichte Höhe [m]: 0,3 Brückenlänge [m]: 13

Bedeutung im Habitatverbund: gering
Verkehrsdichte: mittel
Brückenindex: 0,009
Durchlass-Tauglichkeit: ungeeignet

Geschwindigkeitsbegrenzung	<input type="checkbox"/>	Bermen an Ufer anbinden	<input type="checkbox"/>
Trockenröhre einbringen	<input checked="" type="checkbox"/>	Wiesenzufahrten verlegen	<input type="checkbox"/>
		Komplexmaßnahmen notwendig	<input type="checkbox"/>
