Einschätzung von Durchlass-Bauwerken und Gefährdung des Fischotters

Aufnahme Nummer: 1935-007

Aufnahme-Datum: 26.10.2010

Gewässername: k.A.
Lage: Panzower Wald Bahn
Straße: k.A.
Gleisanlage
Todfunde: 0

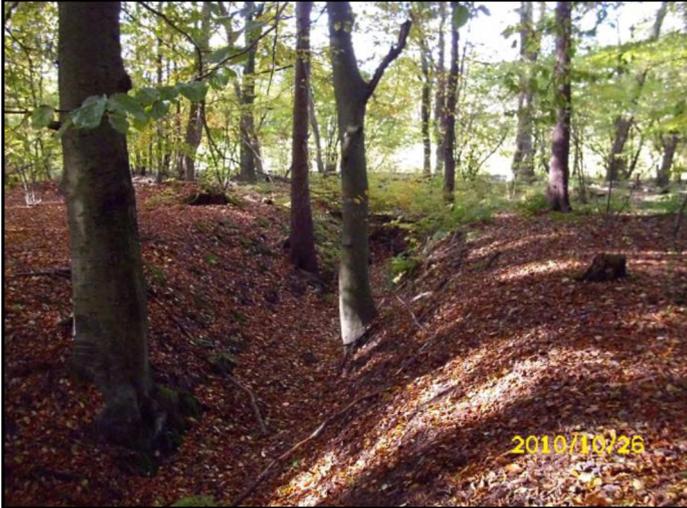
Nr.: 1935-007_001_go.JPG

Störfaktoren: Durchlass vollständig geflutet

Graben trocken. Durchlass kann als Fauanapassage dienen.
