# Einschätzung von Durchlass-Bauwerken und Gefährdung des Fischotters

Aufnahme Nummer: 1935-008

Aufnahme-Datum: 26.10.2010

Gewässername: k.A.  
Lage: Stove  
Straße: L 12  
Landesstraße  
Totfunde: 1

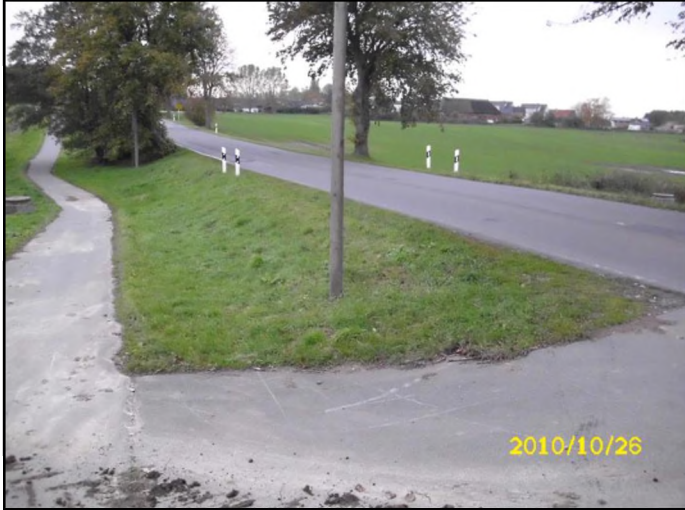
Nr.: 1935-008\_001\_go.JPG

Störfaktoren: Verrohrt , Ungünstiges 'Länge zu Durchmesser'-Verhältnis

Bedeutung im Habitatverbund: sehr hoch  
Verkehrsdichte: mittel  
Brückenindex: 0  
Durchlass-Tauglichkeit: ungeeignet

**Priorität Festlegung: oberste Priorität**
