Einschätzung von Durchlass-Bauwerken und Gefährdung des Fischotters

Aufnahme Nummer: 1936-002 Aufnahme-Datum: 20.10.2010

Gewässername: k.A.
Lage: Kröpeliner Stadtholz sportplatz
Straße: L 11
Landesstraße
Totfunde: 0

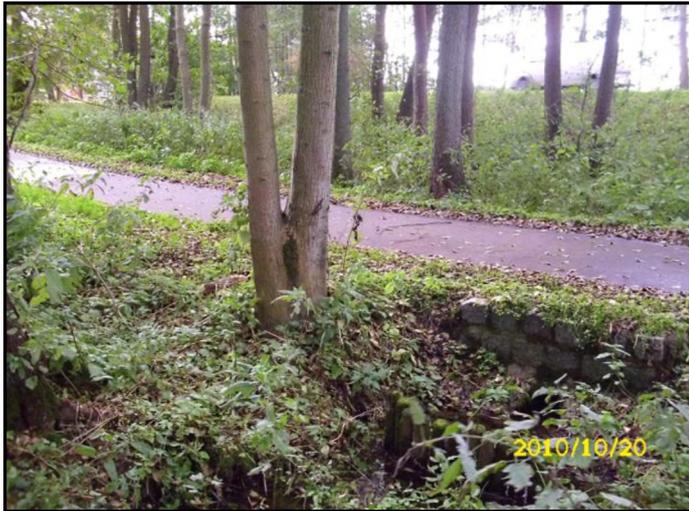
Nr.: 1936-002_001_go.JPG

Störfaktoren: Flutungsgefahr , Ungünstiges 'Länge zu Durchmesser'-Verhältnis

Knick im Gewässerverlauf. Gefahr, dass Otter den kürzesten Weg wählen , Parallelweg, der Otter aus dem Wasser und damit auf die Böschung und dichter an die Straße führt.

sonstige Störfaktoren: Straßengraben offen mit Gewässer verbunden (in 1 oder mehr Richtungen). Gefahr, dass Otter diese Rinnen hochwandern und dann am Ende auf die Straße laufen.

Bedeutung im Habitatverbund: gering
Verkehrsdichte: mittel
Brückenindex: 0,017
Durchlass-Tauglichkeit: ungeeignet

Geschwindigkeitsbegrenzung	<input type="checkbox"/>	Bermen an Ufer anbinden	<input type="checkbox"/>
Trockenröhre einbringen	<input checked="" type="checkbox"/>	Wiesenzufahrten verlegen	<input type="checkbox"/>
		Komplexmaßnahmen notwendig	<input type="checkbox"/>
