Einschätzung von Durchlass-Bauwerken und Gefährdung des Fischotters

Aufnahme Nummer: 1936-006

Aufnahme-Datum: 20.10.2010

Gewässername: k.A.
Lage: nördl Altenhagen
Straße: L 11
Landesstraße
Todfunde: 0

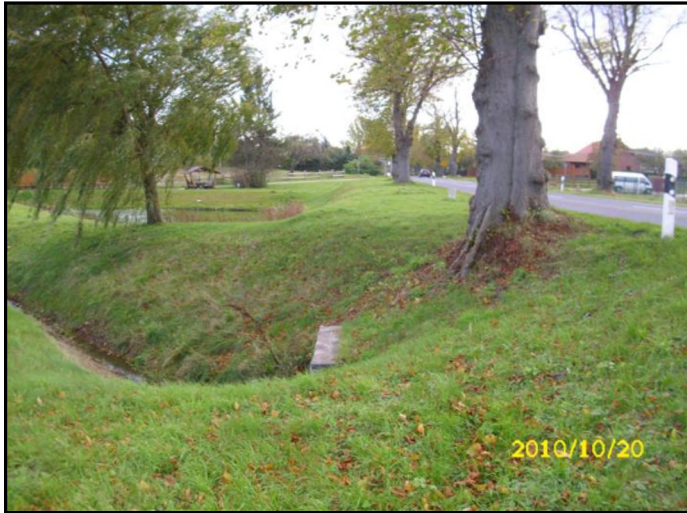
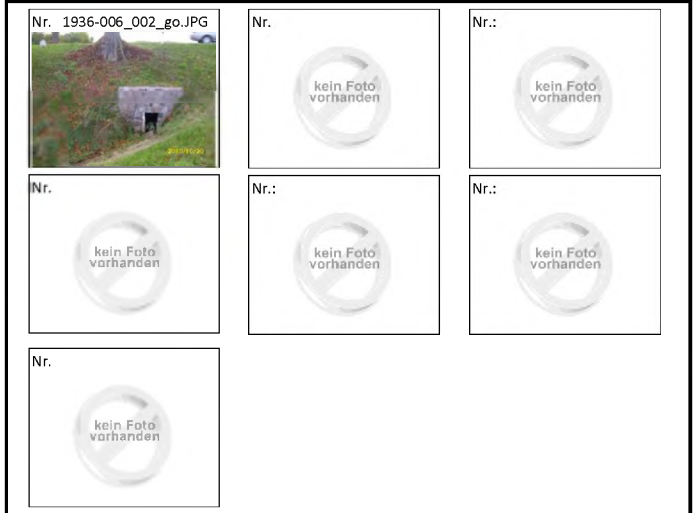
Nr.: 1936-006_001_go.JPG

Störfaktoren: Flutungsgefahr, Straßengraben offen mit Gewässer verbunden (in 1 oder mehr Richtungen). Gefahr, dass Otter diese Rinnen hochwandern und dann am Ende auf die Straße laufen.

Ungünstiges 'Länge zu Durchmesser'-Verhältnis

Bedeutung im Habitatverbund: mittel
Verkehrsdichte: hoch
Brückenindex: 0,029
Durchlass-Tauglichkeit: ungeeignet

Geschwindigkeitsbegrenzung	<input type="checkbox"/>	Bermen an Ufer anbinden	<input type="checkbox"/>
Trockenröhre einbringen	<input checked="" type="checkbox"/>	Wiesenzufahrten verlegen	<input type="checkbox"/>
		Komplexmaßnahmen notwendig	<input type="checkbox"/>
