Einschätzung von Durchlass-Bauwerken und Gefährdung des Fischotters

Aufnahme Nummer: 1936-007

Aufnahme-Datum: 20.10.2010

Gewässername: Hellbach
Lage: Parchow
Straße: k.A.
sonstige Straße
Todfunde: 0

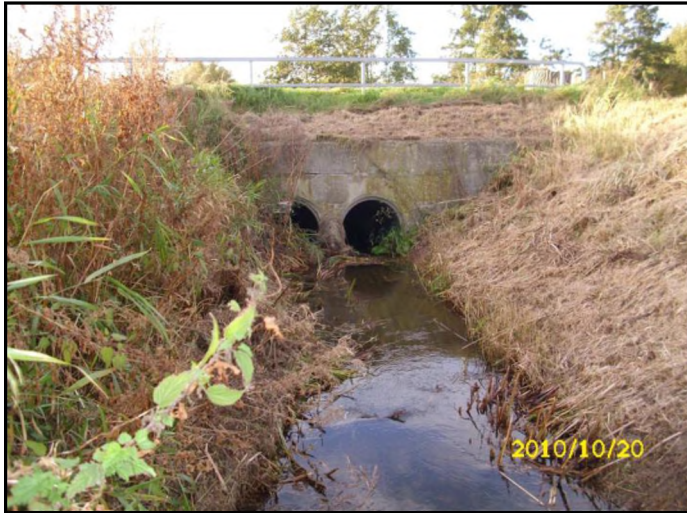
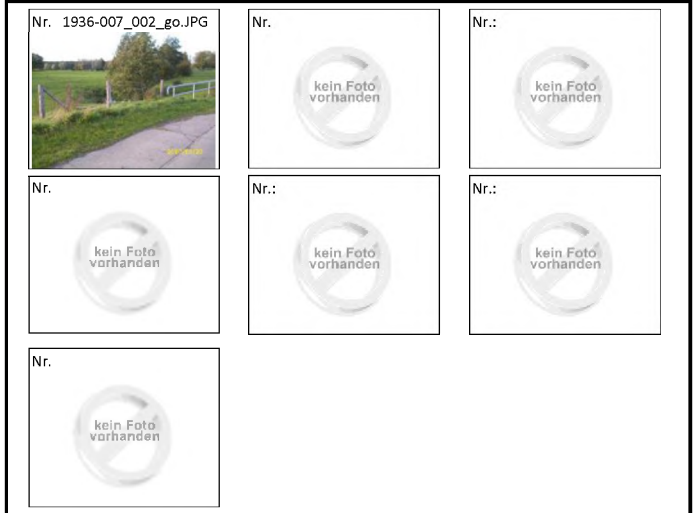
Nr.: 1936-007_001_go.JPG

Störfaktoren: Flutungsgefahr , Böschung ungünstig für wandernde Tiere (zum Gewässer steiler und tiefer als Böschung zur Straße).

Ungünstiges 'Länge zu Durchmesser'-Verhältnis , Turbulenzen oder Turbulenzengefahr nach Regen usw.

Bedeutung im Habitatverbund: sehr hoch
Verkehrsdichte: mittel
Brückenindex: 0,045
Durchlass-Tauglichkeit: ungeeignet

Geschwindigkeitsbegrenzung	<input type="checkbox"/>	Bermen an Ufer anbinden	<input type="checkbox"/>
Trockenröhre einbringen	<input checked="" type="checkbox"/>	Wiesenzufahrten verlegen	<input type="checkbox"/>
		Komplexmaßnahmen notwendig	<input type="checkbox"/>
