# Einschätzung von Durchlass-Bauwerken und Gefährdung des Fischotters

Aufnahme Nummer: 1936-008 Aufnahme-Datum: 20.10.2010

Gewässername: k.A.  
Lage: nördl Parchow  
Straße: k.A.  
sonstige Straße  
Todfunde: 0

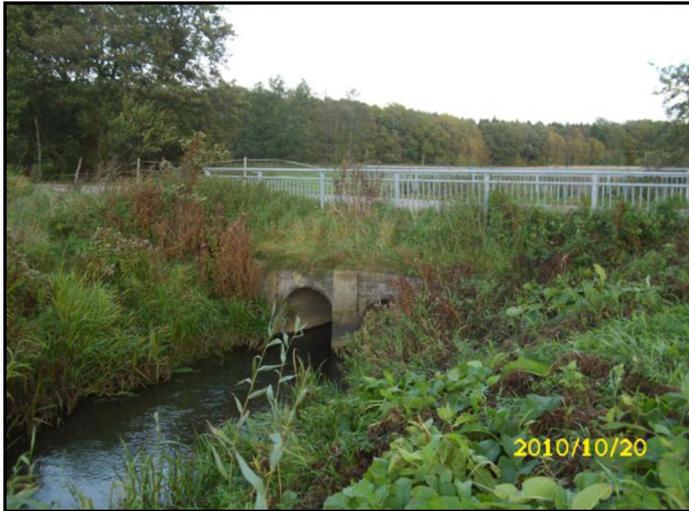
Nr.: 1936-008\_001\_go.JPG

Störfaktoren: Flutungsgefahr , Böschung ungünstig für wandernde Tiere (zum Gewässer steiler und tiefer als Böschung zur Straße).

Ungünstiges 'Länge zu Durchmesser'-Verhältnis , Turbulenzen oder Turbulenzengefahr nach Regen usw.

Bedeutung im Habitatverbund: sehr hoch  
Verkehrsdichte: mittel  
Brückenindex: 0,12  
Durchlass-Tauglichkeit: ungeeignet

Geschwindigkeitsbegrenzung	<input type="checkbox"/>	Bermen an Ufer anbinden	<input type="checkbox"/>
Trockenröhre einbringen	<input checked="" type="checkbox"/>	Wiesenzufahrten verlegen	<input type="checkbox"/>
		Komplexmaßnahmen notwendig	<input type="checkbox"/>
