Einschätzung von Durchlass-Bauwerken und Gefährdung des Fischotters

Aufnahme Nummer: 1936-009 Aufnahme-Datum: 20.10.2010

Gewässername: Sägebach
Lage: Detershagen
Straße: k.A.
sonstige Straße
Todfunde: 0

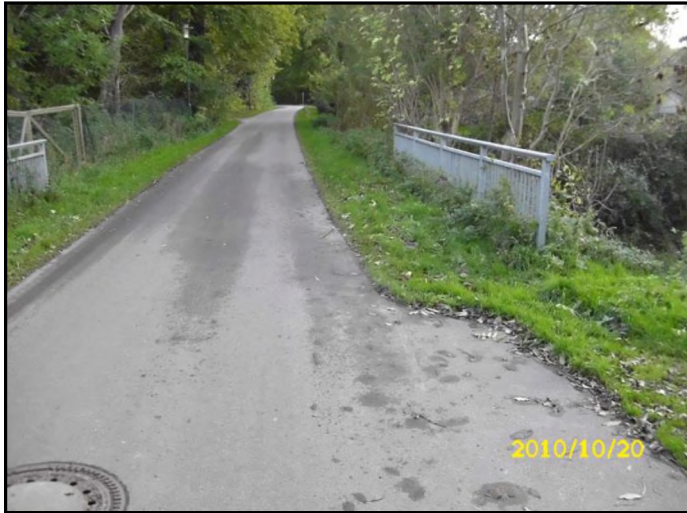
Nr.: 1936-009_001_go.JPG

Störfaktoren: Flutungsgefahr , Böschung ungünstig für wandernde Tiere (zum Gewässer steiler und tiefer als Böschung zur Straße) , Ungünstiges 'Länge zu Durchmesser'-Verhältnis

Turbulenzen oder Turbulenzgefahr nach Regen usw. , E-Zaun ungeschützt durch Durchlass

Bedeutung im Habitatverbund: mittel
Verkehrsdichte: mittel
Brückenindex: 0,08
Durchlass-Tauglichkeit: ungeeignet

Geschwindigkeitsbegrenzung	<input type="checkbox"/>	Bermen an Ufer anbinden	<input type="checkbox"/>
Trockenröhre einbringen	<input checked="" type="checkbox"/>	Wiesenzufahrten verlegen	<input type="checkbox"/>
		Komplexmaßnahmen notwendig	<input type="checkbox"/>
