Einschätzung von Durchlass-Bauwerken und Gefährdung des Fischotters

Aufnahme Nummer: 1936-010

Aufnahme-Datum: 20.10.2010

Gewässername: Sägebach
Lage: Kröpelin west
Straße: B 105
Bundesstraße
Todfunde: 0

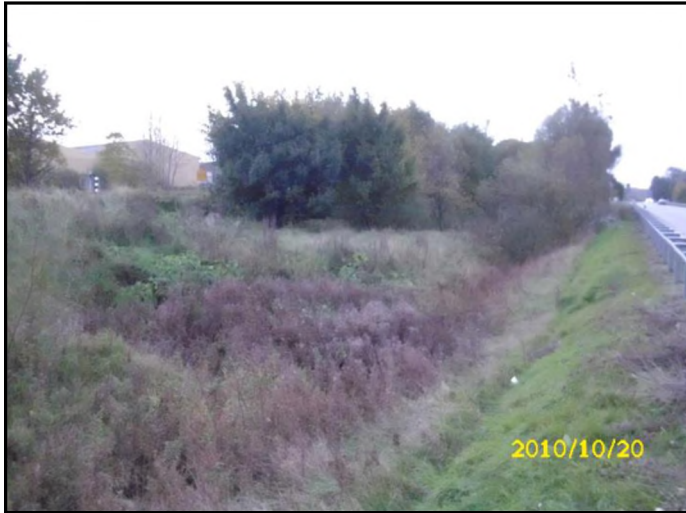
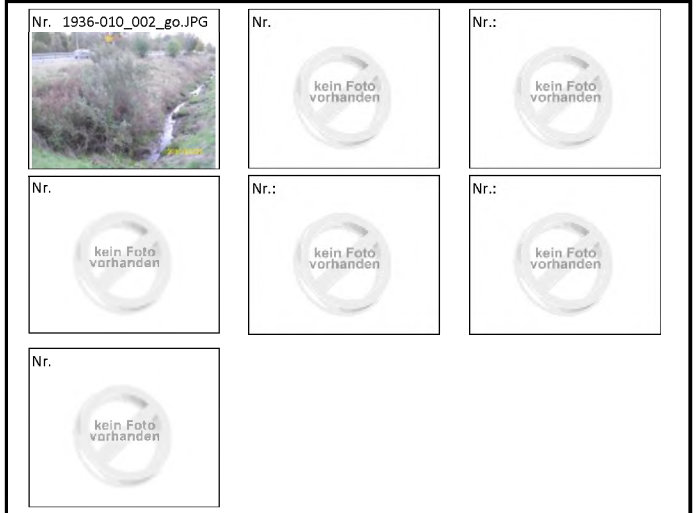
Nr.: 1936-010_001_go.JPG

Störfaktoren: Flutungsgefahr , Straßengraben offen mit Gewässer verbunden (in 1 oder mehr Richtungen). Gefahr, dass Otter diese Rinnen hochwandern und dann am Ende auf die Straße laufen.

Ungünstiges 'Länge zu Durchmesser'-Verhältnis , Parallelweg, der Otter aus dem Wasser und damit auf die Böschung und dichter an die Straße führt.

Bedeutung im Habitatverbund: gering
Verkehrsdichte: hoch
Brückenindex: 0,011
Durchlass-Tauglichkeit: ungeeignet

Verbund gering, weil Sägebach verrohrt.

Geschwindigkeitsbegrenzung	<input type="checkbox"/>	Bermen an Ufer anbinden	<input type="checkbox"/>
Trockenröhre einbringen	<input checked="" type="checkbox"/>	Wiesenzufahrten verlegen	<input type="checkbox"/>
		Komplexmaßnahmen notwendig	<input type="checkbox"/>
