Einschätzung von Durchlass-Bauwerken und Gefährdung des Fischotters

Aufnahme Nummer: 1936-012 Aufnahme-Datum: 20.10.2010

Gewässername: Stadtbach
Lage: Kröpelin NO B105
Straße: B 105
Bundesstraße
Totfunde: 0

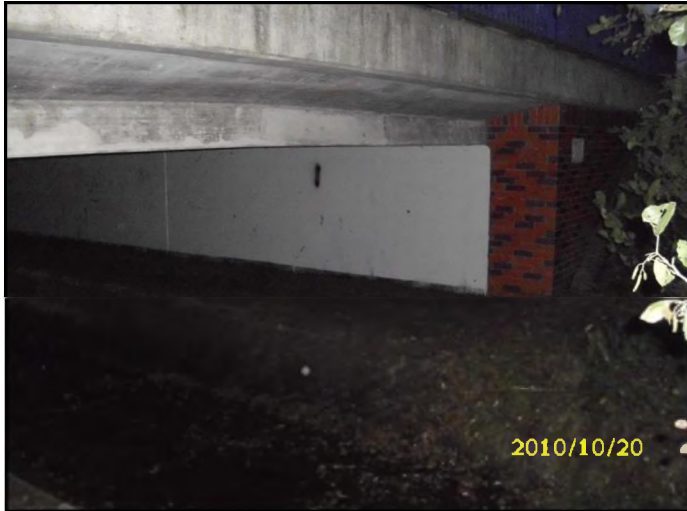
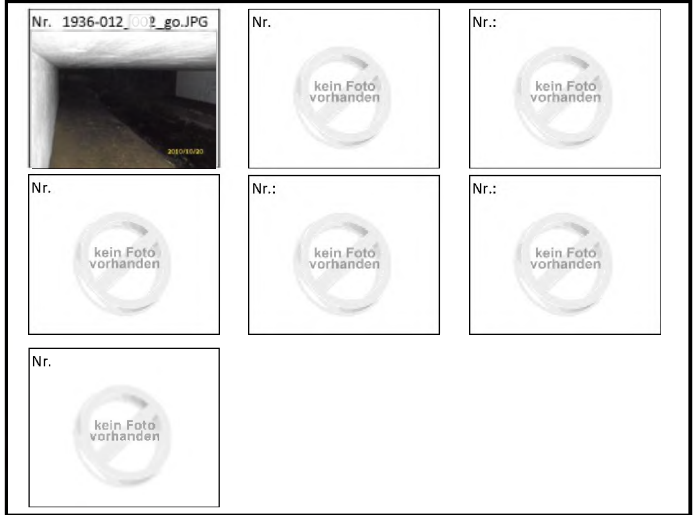
Nr.: 1936-012_001_go.JPG

Bedeutung im Habitatverbund: mittel
Verkehrsdichte: hoch
Brückenindex: 0,862
Durchlass-Tauglichkeit: gut geeignet

"Bottleneck", aber Verbund durch Verrohrung u.a. in Bad Doberan sehr schlecht.

Trennung Wehr Durchlass	<input type="checkbox"/>	keine notwendig	<input type="checkbox"/>
Installation oberhalb Wehr	<input type="checkbox"/>	Markierstruktur Steinsch	<input type="checkbox"/>
Installation unterhalb Wehr	<input type="checkbox"/>	Markierstruktur Ufersubstrat	<input checked="" type="checkbox"/>
Entfernung Rechen	<input type="checkbox"/>	Markierstruktur Laufbohle fest	<input type="checkbox"/>
Entfernung sonstige Hindernisse	<input type="checkbox"/>	Markierstruktur Laufbohle schwimmend	<input type="checkbox"/>
Kastendurchlass/Maul eins. Berme	<input type="checkbox"/>	Markierstruktur Podest	<input type="checkbox"/>
Kastendurchlass/Maul beids. Berme	<input checked="" type="checkbox"/>	Verrohrung öffnen	<input type="checkbox"/>
Markierstruktur einseitig	<input type="checkbox"/>	Leit-/Schutzzäune notwendig	<input type="checkbox"/>
Markierstruktur beidseitig	<input type="checkbox"/>	Leitstrukturen/ -senken einrichten	<input type="checkbox"/>
