Einschätzung von Durchlass-Bauwerken und Gefährdung des Fischotters

Aufnahme Nummer: 1936-016

Aufnahme-Datum: 22.10.2010

Gewässername: k.A.
Lage: Gersdorf
Straße: K 2
Kreisstraße
Todfunde: 0

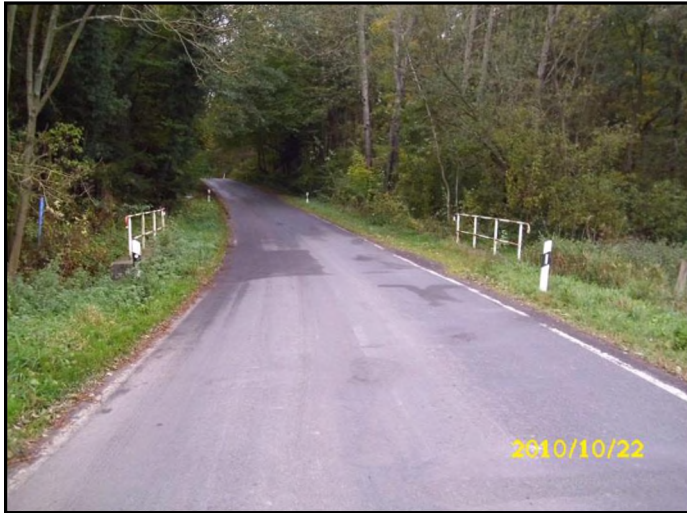
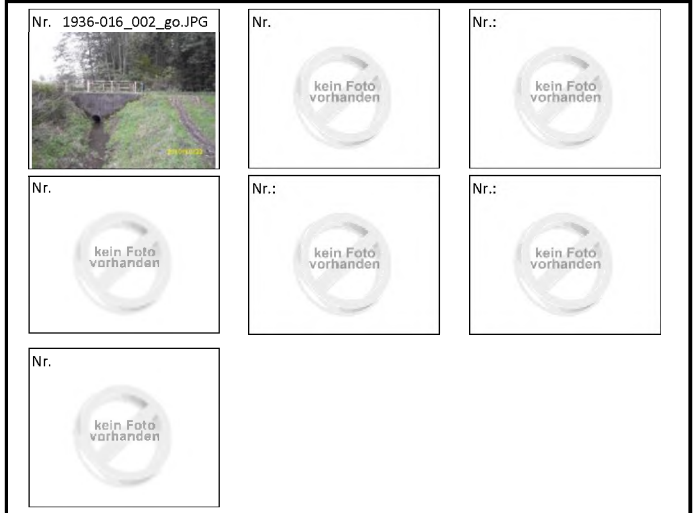
Nr.: 1936-016_001_go.JPG

Störfaktoren: Flutungsgefahr , Böschung ungünstig für wandernde Tiere (zum Gewässer steiler und tiefer als Böschung zur Straße).

Ungünstiges 'Länge zu Durchmesser'-Verhältnis , Turbulenzen oder Turbulenzengefahr nach Regen usw.

Bedeutung im Habitatverbund: gering
Verkehrsdichte: mittel
Brückenindex: 0,047
Durchlass-Tauglichkeit: ungeeignet

Geschwindigkeitsbegrenzung	<input type="checkbox"/>	Bermen an Ufer anbinden	<input type="checkbox"/>
Trockenröhre einbringen	<input checked="" type="checkbox"/>	Wiesenzufahrten verlegen	<input type="checkbox"/>
		Komplexmaßnahmen notwendig	<input type="checkbox"/>
