# Einschätzung von Durchlass-Bauwerken und Gefährdung des Fischotters

Aufnahme Nummer: 1936-017

Aufnahme-Datum: 22.10.2010

Gewässername: k.A.  
Lage: Lehnenhof Bahn  
Straße: k.A.  
Gleisanlage  
Todfunde: 0

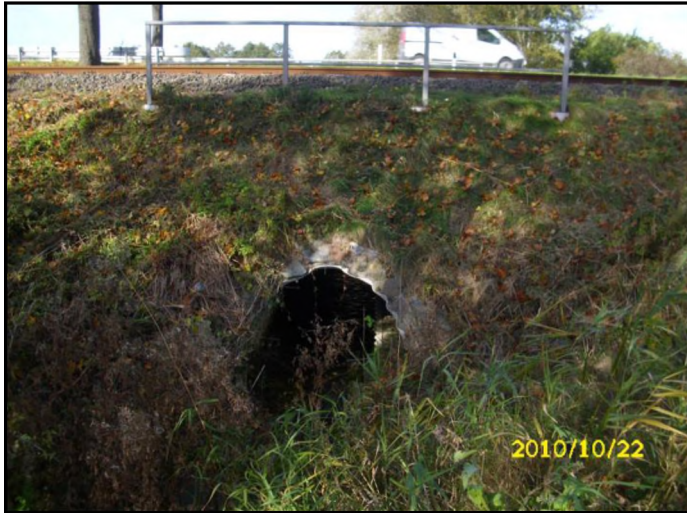
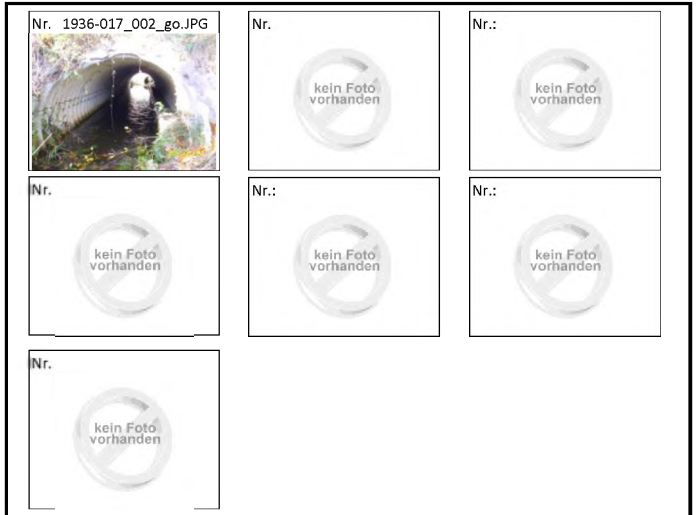
Nr.: 1936-017\_001\_go.JPG

Störfaktoren: Ungünstiges 'Länge zu Durchmesser'-Verhältnis , Turbulenzen oder Turbulenzengefahr nach Regen usw. , Parallelweg, der Otter aus dem Wasser und damit auf die Böschung und dichter an die Straße führt.

Bermen fehlerhaft

Parallel zum Gewässer verläuft ein wenig (Klasse 2) befahrener Weg. Der Durchlass hat eine Berme, die aber zu tief ist (Durchlass, Maulprofil ca. 12m \* 2 m \* 1,2m). Bild 1936-017.

Trennung Wehr Durchlass	<input type="checkbox"/>	keine notwendig	<input type="checkbox"/>
Installation oberhalb Wehr	<input type="checkbox"/>	Markierstruktur Steinsch	<input type="checkbox"/>
Installation unterhalb Wehr	<input type="checkbox"/>	Markierstruktur Ufersubstrat	<input checked="" type="checkbox"/>
Entfernung Rechen	<input type="checkbox"/>	Markierstruktur Laufbohle fest	<input type="checkbox"/>
Entfernung sonstige Hindernisse	<input type="checkbox"/>	Markierstruktur Laufbohle schwimmend	<input type="checkbox"/>
Kastendurchlass/Maul eins. Berme	<input type="checkbox"/>	Markierstruktur Podest	<input type="checkbox"/>
Kastendurchlass/Maul beids. Berme	<input checked="" type="checkbox"/>	Verrohrung öffnen	<input type="checkbox"/>
Markierstruktur einseitig	<input type="checkbox"/>	Leit-/Schutzzäune notwendig	<input type="checkbox"/>
Markierstruktur beidseitig	<input type="checkbox"/>	Leitstrukturen/ -senken einrichten	<input type="checkbox"/>
