Einschätzung von Durchlass-Bauwerken und Gefährdung des Fischotters

Aufnahme Nummer: 1936-018 Aufnahme-Datum: 22.10.2010

Gewässername: Hellbach
Lage: Jörnstorf Bahn
Straße: k.A.
Gleisanlage
Totfunde: 0

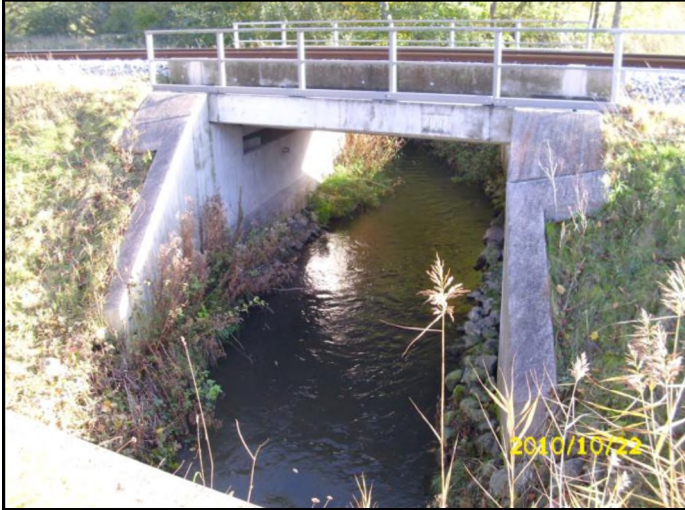
Nr.: 1936-018_001_go.JPG

Störfaktoren: Turbulenzen oder Turbulenzengefahr nach Regen usw. , Uferlinie verengt oder wird vom Bauwerk unterbrochen

Parallelweg, der Otter aus dem Wasser und damit auf die Böschung und dichter an die Straße führt.

Bedeutung im Habitatverbund: sehr hoch
Verkehrsdichte: gering
Brückenindex: 1,667
Durchlass-Tauglichkeit: gut geeignet
