Einschätzung von Durchlass-Bauwerken und Gefährdung des Fischotters

Aufnahme Nummer: 1936-019 Aufnahme-Datum: 22.10.2010

Gewässername: k.A.
Lage: Jörnstorf b105 NO
Straße: B 105
Bundesstraße
Todfunde: 0

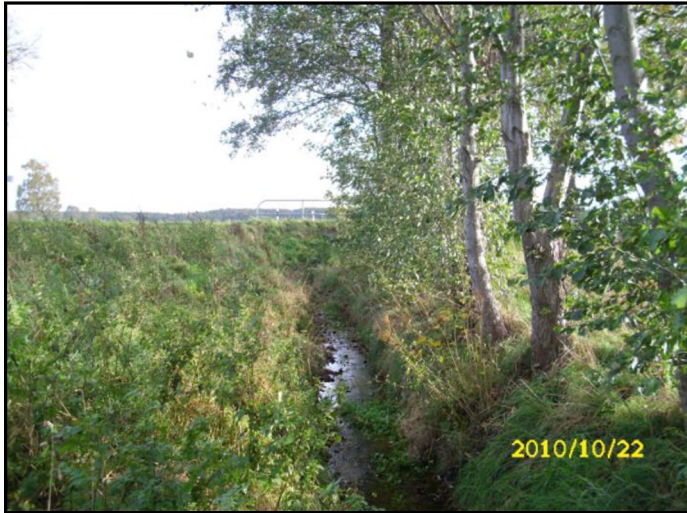
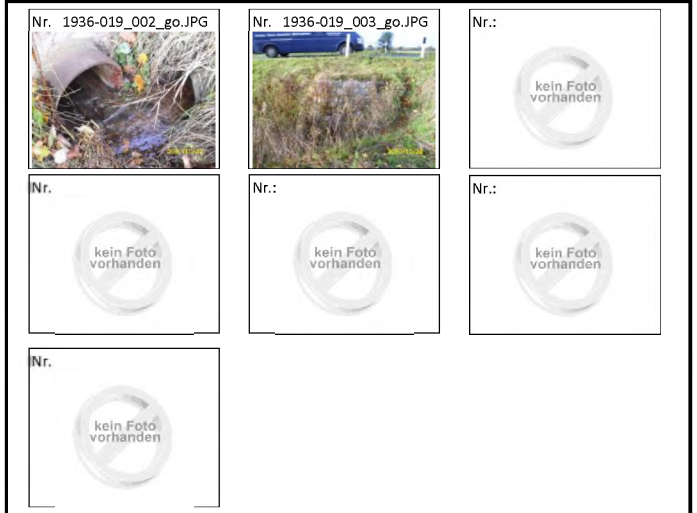
Nr.: 1936-019_001_go.JPG

Störfaktoren: Flutungsgefahr, Straßengraben offen mit Gewässer verbunden (in 1 oder mehr Richtungen). Gefahr, dass Otter diese Rinnen hochwandern und dann am Ende auf die Straße laufen.

Ungünstiges 'Länge zu Durchmesser'-Verhältnis

Bedeutung im Habitatverbund: gering
Verkehrsdichte: hoch
Brückenindex: 0,007
Durchlass-Tauglichkeit: ungeeignet

Geschwindigkeitsbegrenzung	<input type="checkbox"/>	Bermen an Ufer anbinden	<input type="checkbox"/>
Trockenröhre einbringen	<input checked="" type="checkbox"/>	Wiesenzufahrten verlegen	<input type="checkbox"/>
		Komplexmaßnahmen notwendig	<input type="checkbox"/>
