Einschätzung von Durchlass-Bauwerken und Gefährdung des Fischotters

Aufnahme Nummer: 1936-021

Aufnahme-Datum: 22.10.2010

Gewässername: k.A.
Lage: Altenhagen Ausbau Waldrand
Straße: K 1
Kreisstraße
Todfunde: 0

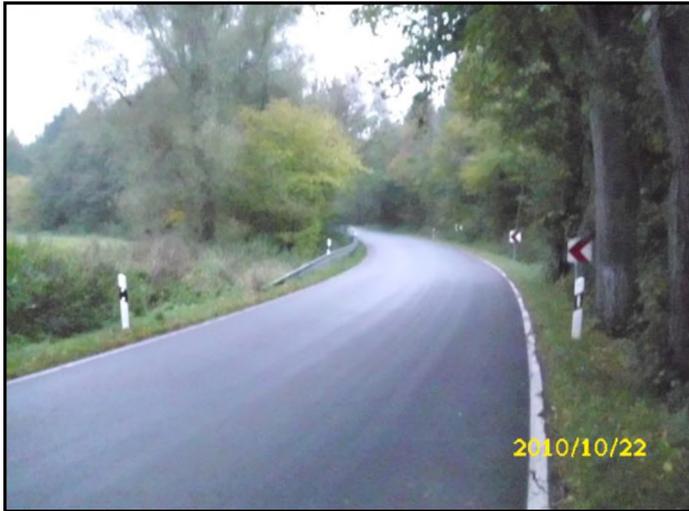
Nr.: 1936-021_001_go.JPG

Störfaktoren: Verrohrt , Ungünstiges 'Länge zu Durchmesser'-Verhältnis

Straßengraben offen mit Gewässer verbunden (in 1 oder mehr Richtungen). Gefahr, dass Otter diese Rinnen hochwandern und dann am Ende auf die Straße laufen.

Bedeutung im Habitatverbund: mittel
Verkehrsdichte: mittel
Brückenindex: 0
Durchlass-Tauglichkeit: ungeeignet

Geschwindigkeitsbegrenzung	<input type="checkbox"/>	Bermen an Ufer anbinden	<input type="checkbox"/>
Trockenröhre einbringen	<input checked="" type="checkbox"/>	Wiesenzufahrten verlegen	<input type="checkbox"/>
		Komplexmaßnahmen notwendig	<input type="checkbox"/>
