Einschätzung von Durchlass-Bauwerken und Gefährdung des Fischotters

Aufnahme Nummer: 1936-023

Aufnahme-Datum: 26.10.2010

Gewässername: k.A.
Lage: nördl. Gerdshagen Bach
Straße: L 11
Landesstraße
Totfunde: 0

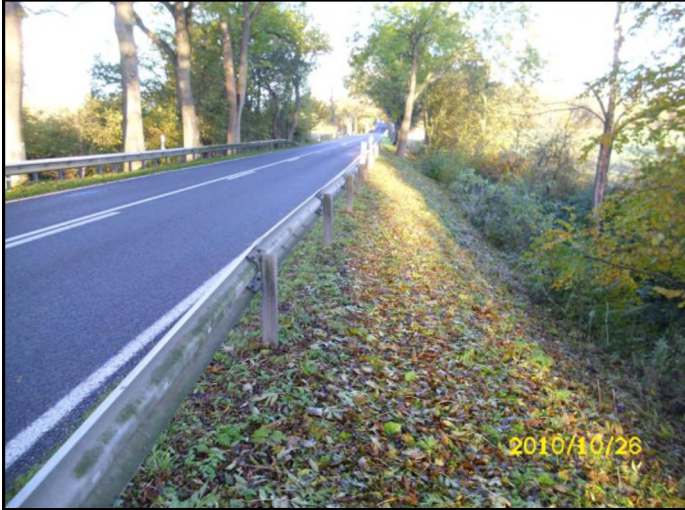
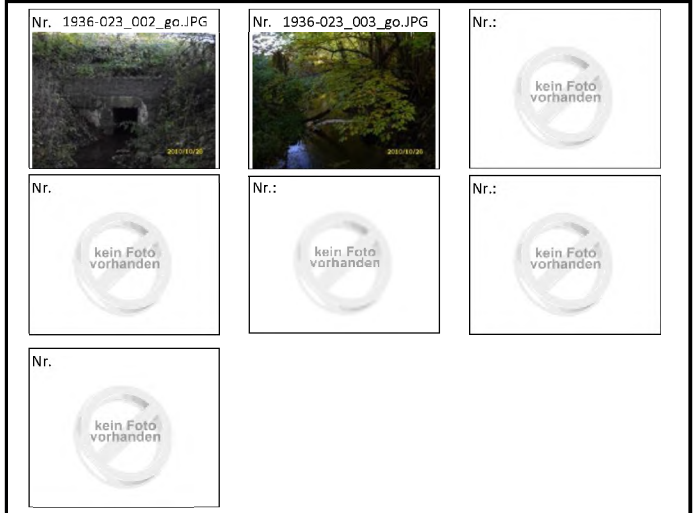
Nr.: 1936-023_001_go.JPG

Störfaktoren: Ungünstiges 'Länge zu Durchmesser'-Verhältnis, Turbulenzen oder Turbulenzengefahr nach Regen usw.

Bedeutung im Habitatverbund: mittel
Verkehrsdichte: mittel
Brückenindex: 0,061
Durchlass-Tauglichkeit: ungeeignet

Geschwindigkeitsbegrenzung	<input type="checkbox"/>	Bermen an Ufer anbinden	<input type="checkbox"/>
Trockenröhre einbringen	<input checked="" type="checkbox"/>	Wiesenzufahrten verlegen	<input type="checkbox"/>
		Komplexmaßnahmen notwendig	<input type="checkbox"/>
