# Einschätzung von Durchlass-Bauwerken und Gefährdung des Fischotters

Aufnahme Nummer: 1936-024

Aufnahme-Datum: 26.10.2010

Gewässername: k.A.  
Lage: Alt Karin  
Straße: K 1  
Kreisstraße  
Todfunde: 0

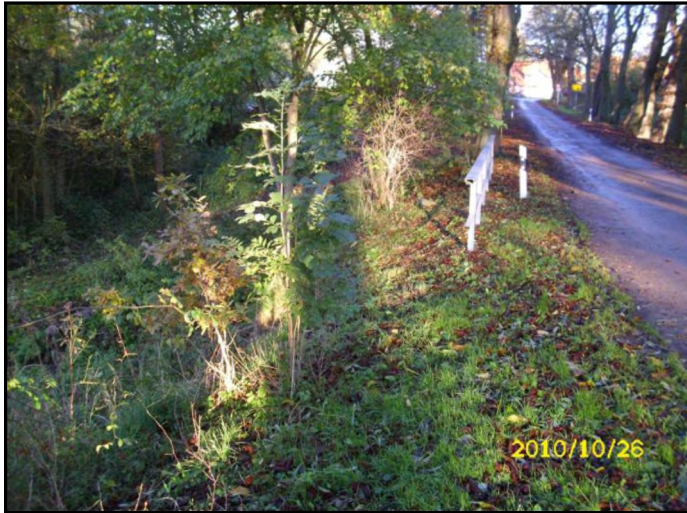
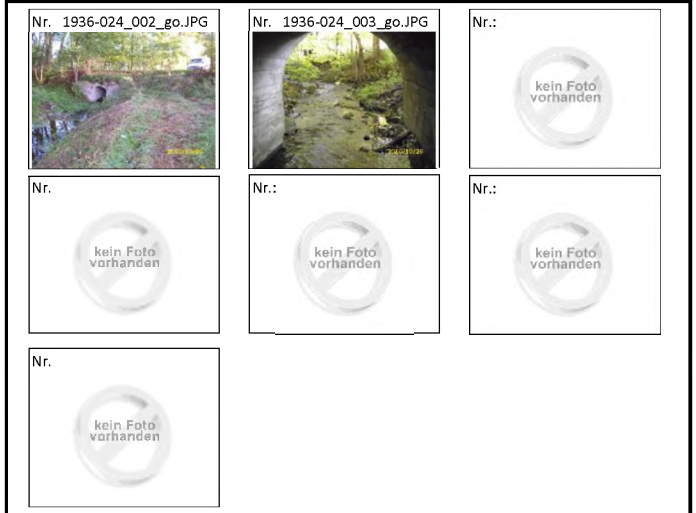
Nr.: 1936-024\_001\_go.JPG

Störfaktoren: Turbulenzen oder Turbulenzengefahr nach Regen usw. , Böschung ungünstig für wandernde Tiere (zum Gewässer steiler und tiefer als Böschung zur Straße) . , Bermen fehlen

Bedeutung im Habitatverbund: mittel  
Verkehrsdichte: mittel  
Brückenindex: 0,262  
Durchlass-Tauglichkeit: ungeeignet

Brücke stark beschädigt.
