Einschätzung von Durchlass-Bauwerken und Gefährdung des Fischotters

Aufnahme Nummer: 1936-026

Aufnahme-Datum: 22.10.2010

Gewässername: Hellbach
Lage: Neubukow Berghausen Bach
Straße: L 12
Landesstraße
Totfunde: 0

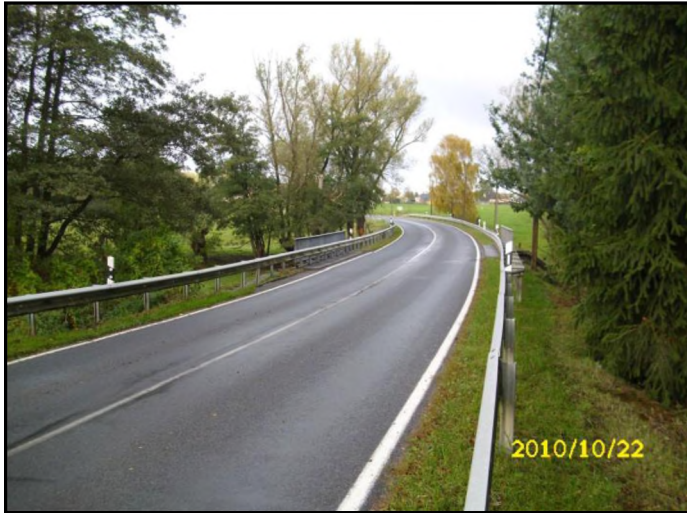
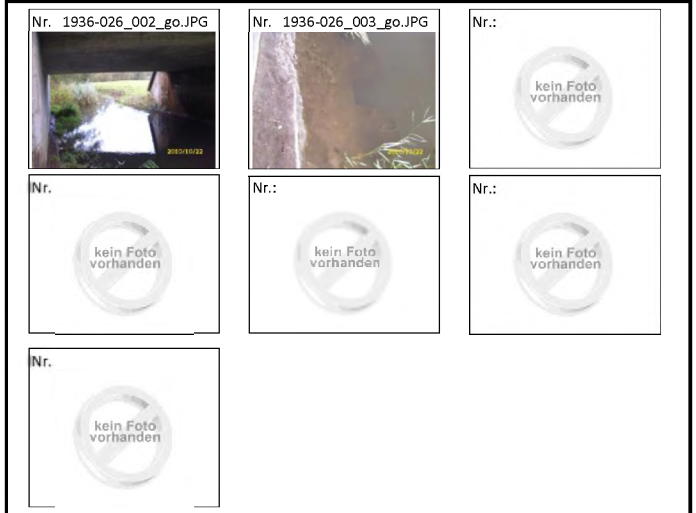
Nr.: 1936-026_001_go.JPG

sonstige Störfaktoren: Bermen fehlen

Bermen-Verfügbar: fast ständig überflutet
fast ständig überflutet

Bedeutung im Habitatverbund: sehr hoch
Verkehrsdichte: mittel
Brückenindex: 1,714
Durchlass-Tauglichkeit: bedingt geeignet
