Einschätzung von Durchlass-Bauwerken und Gefährdung des Fischotters

Aufnahme Nummer: 1936-027

Aufnahme-Datum: 22.10.2010

Gewässername: k.A.
Lage: Neubukow Berghausen Graben
Straße: B 105
Bundesstraße
Todfunde: 1

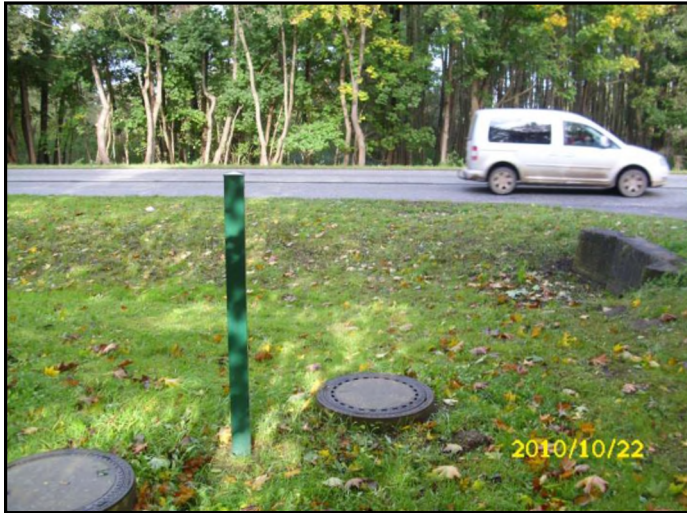
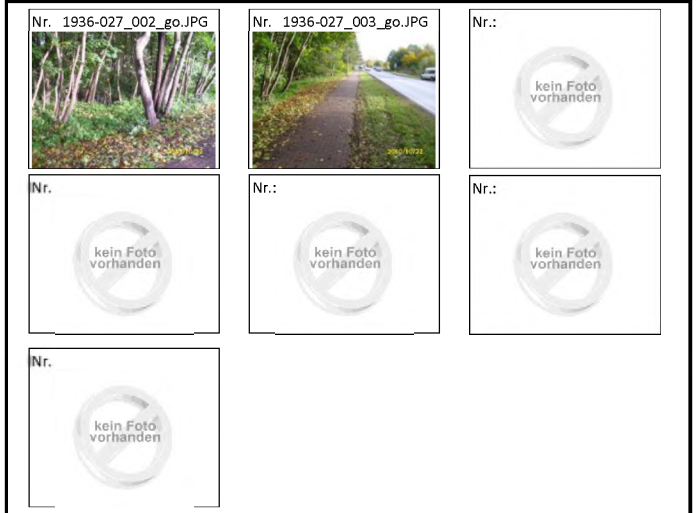
Nr.: 1936-027_001_go.JPG

Störfaktoren: Verrohrt

Durchlass vollständig geflutet?

Bedeutung im Habitatverbund: mittel
Verkehrsdichte: hoch
Brückenindex: 0
Durchlass-Tauglichkeit: ungeeignet

Juv. Totfund kann darauf hinweisen, dass die Gehölze oder auch das Kleingewässer auf dieser Straßenseite von Otterfähen als Aufzucht/Versteck genutzt werden.

Geschwindigkeitsbegrenzung	<input type="checkbox"/>	Bermen an Ufer anbinden	<input type="checkbox"/>
Trockenröhre einbringen	<input checked="" type="checkbox"/>	Wiesenzufahrten verlegen	<input type="checkbox"/>
		Komplexmaßnahmen notwendig	<input type="checkbox"/>
