# Einschätzung von Durchlass-Bauwerken und Gefährdung des Fischotters

Aufnahme Nummer: 1936-029 Aufnahme-Datum: 22.10.2010

Gewässername: Hellbach  
Lage: Neubukow Hellbach Mühltentor  
Straße: k.A.  
sonstige Straße  
Totfunde: 0

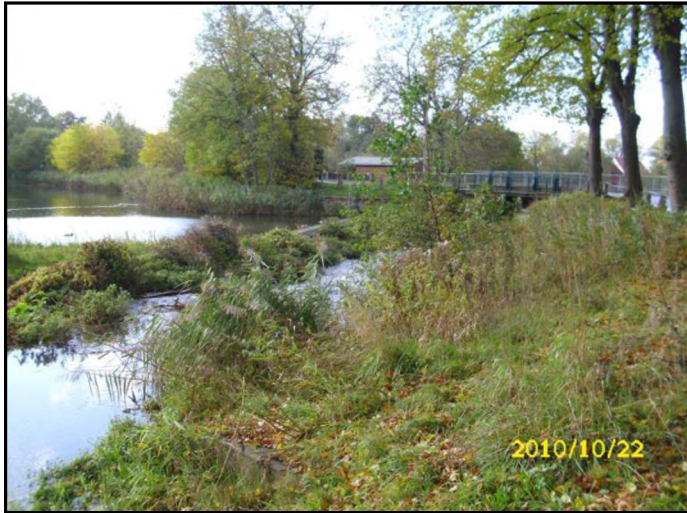
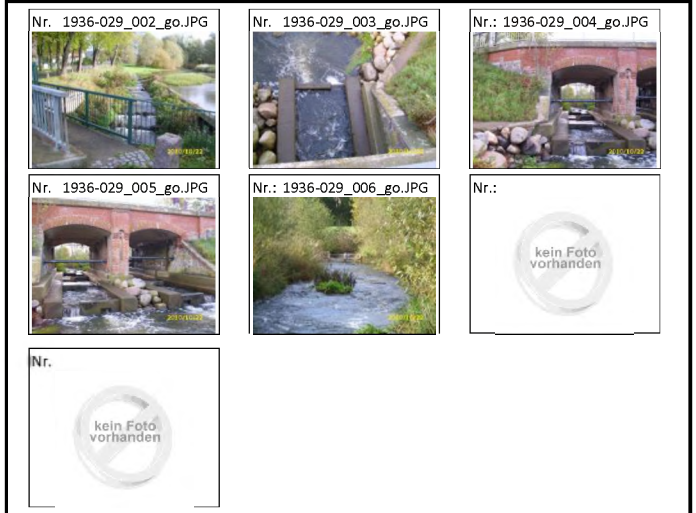
Nr.: 1936-029\_001\_go.JPG

Störfaktoren: Bermen fehlerhaft

Bermen-Verfügbar: bei extremen Hochwa  
bei extremen Hochwa

Hochwassersichere Bermen sind wichtig, weil die Strömung stark ist.
