Einschätzung von Durchlass-Bauwerken und Gefährdung des Fischotters

Aufnahme Nummer: 1936-030 Aufnahme-Datum: 22.10.2010

Gewässername: Panzower Bach
Lage: Neubukow Hellbach Mühle
Straße: k.A.
sonstige Straße
Todfunde: 0

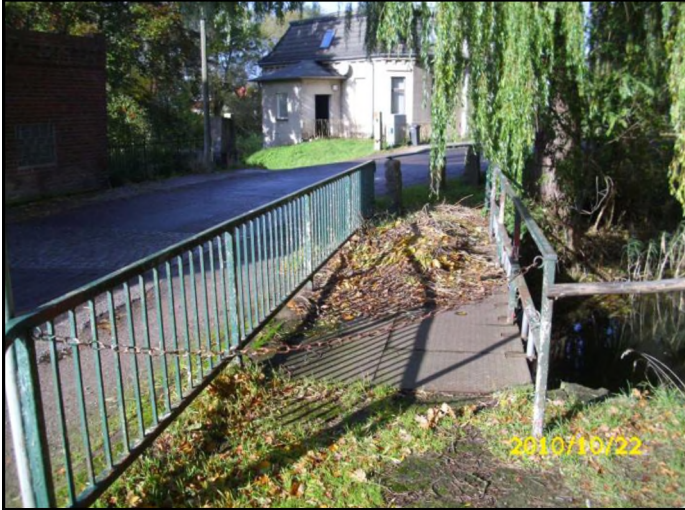
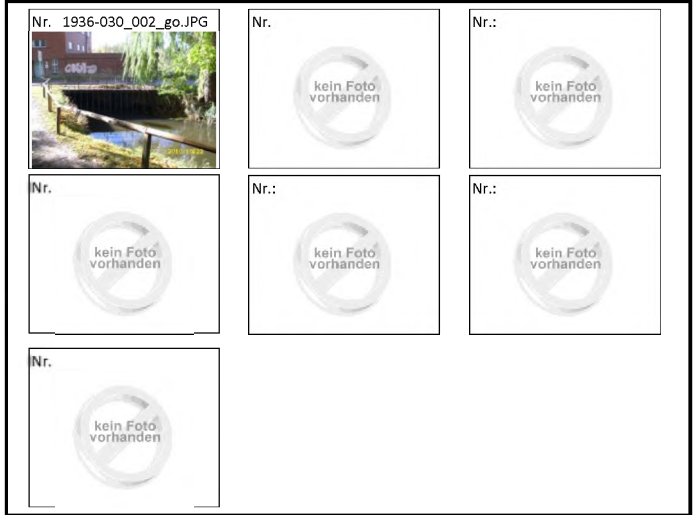
Nr.: 1936-030_001_go.JPG

Störfaktoren: Wehr/Stau , Durchlass vollständig geflutet

Böschung ungünstig für wandernde Tiere (zum Gewässer steiler und tiefer als Böschung zur Straße). , Verrohrt

Bedeutung im Habitatverbund: sehr hoch
Verkehrsdichte: mittel
Brückenindex: 0
Durchlass-Tauglichkeit: ungeeignet

Geschwindigkeitsbegrenzung	<input checked="" type="checkbox"/>	Bermen an Ufer anbinden	<input type="checkbox"/>
Trockenröhre einbringen	<input type="checkbox"/>	Wiesenzufahrten verlegen	<input type="checkbox"/>
		Komplexmaßnahmen notwendig	<input checked="" type="checkbox"/>
