# Einschätzung von Durchlass-Bauwerken und Gefährdung des Fischotters

Aufnahme Nummer: 1936-031 Aufnahme-Datum: 22.10.2010

Gewässername: Panzower Bach  
Lage: Neubukow Hellbach Mühlenstr.  
Straße: k.A.  
sonstige Straße  
Todfunde: 0

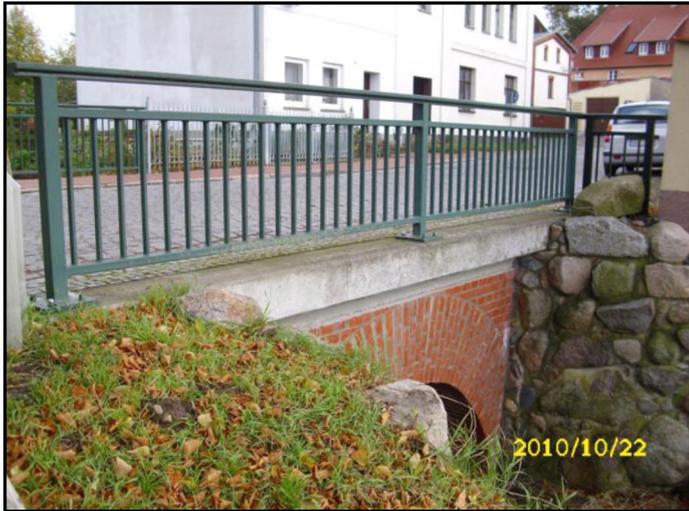
Nr.: 1936-031\_001\_go.JPG

Störfaktoren: Böschung ungünstig für wandernde Tiere (zum Gewässer steiler und tiefer als Böschung zur Straße). , Ungünstiges 'Länge zu Durchmesser'-Verhältnis

Turbulenzen oder Turbulenzengefahr nach Regen usw. , Bermen fehlerhaft

Bedeutung im Habitatverbund: sehr hoch  
Verkehrsdichte: mittel  
Brückenindex: 0,471  
Durchlass-Tauglichkeit: bedingt geeignet

Trennung Wehr Durchlass	<input type="checkbox"/>	keine notwendig	<input type="checkbox"/>
Installation oberhalb Wehr	<input type="checkbox"/>	Markierstruktur Steinsch	<input type="checkbox"/>
Installation unterhalb Wehr	<input type="checkbox"/>	Markierstruktur Ufersubstrat	<input checked="" type="checkbox"/>
Entfernung Rechen	<input type="checkbox"/>	Markierstruktur Laufbohle fest	<input type="checkbox"/>
Entfernung sonstige Hindernisse	<input type="checkbox"/>	Markierstruktur Laufbohle schwimmend	<input type="checkbox"/>
Kastendurchlass/Maul eins. Berme	<input type="checkbox"/>	Markierstruktur Podest	<input type="checkbox"/>
Kastendurchlass/Maul beids. Berme	<input checked="" type="checkbox"/>	Verrohrung öffnen	<input type="checkbox"/>
Markierstruktur einseitig	<input type="checkbox"/>	Leit-/Schutzzäune notwendig	<input type="checkbox"/>
Markierstruktur beidseitig	<input type="checkbox"/>	Leitstrukturen/ -senken einrichten	<input type="checkbox"/>
