Einschätzung von Durchlass-Bauwerken und Gefährdung des Fischotters

Aufnahme Nummer: 1936-032 Aufnahme-Datum: 22.10.2010

Gewässername: Panzower Bach
Lage: Neubukow Hellbach Wismarschestr.
Straße: B 105
Bundesstraße
Todfunde: 0

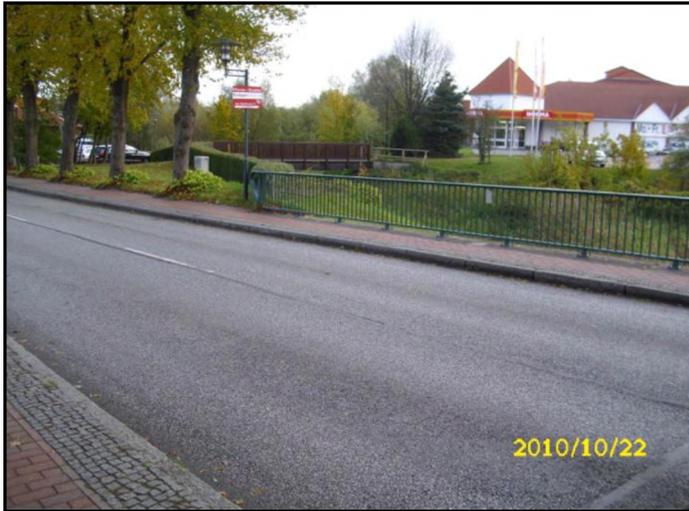
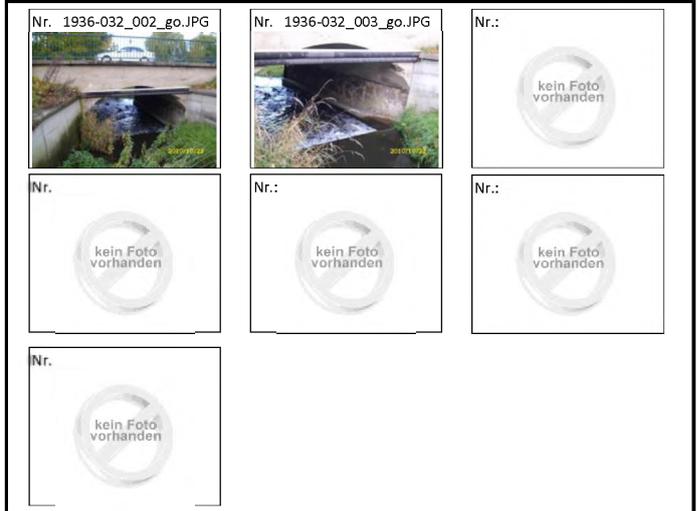
Nr.: 1936-032_001_go.JPG

Störfaktoren: Sohlschwelle , Turbulenzen oder Turbulenzengefahr nach Regen usw. , Bermen fehlerhaft

Bedeutung im Habitatverbund: sehr hoch
Verkehrsdichte: hoch
Brückenindex: 0,545
Durchlass-Tauglichkeit: bedingt geeignet

Geschwindigkeitsbegrenzung	<input type="checkbox"/>	Bermen an Ufer anbinden	<input checked="" type="checkbox"/>
Trockenröhre einbringen	<input type="checkbox"/>	Wiesenzufahrten verlegen	<input type="checkbox"/>
		Komplexmaßnahmen notwendig	<input type="checkbox"/>
