# Einschätzung von Durchlass-Bauwerken und Gefährdung des Fischotters

Aufnahme Nummer: 1936-033

Aufnahme-Datum: 22.10.2010

Gewässername: Panzower Bach  
Lage: Neubukow Bahn  
Straße: k.A.  
Gleisanlage  
Todfunde: 0

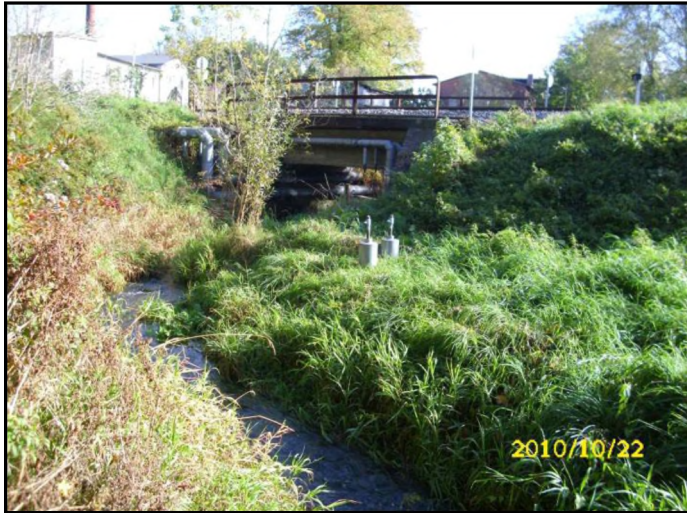
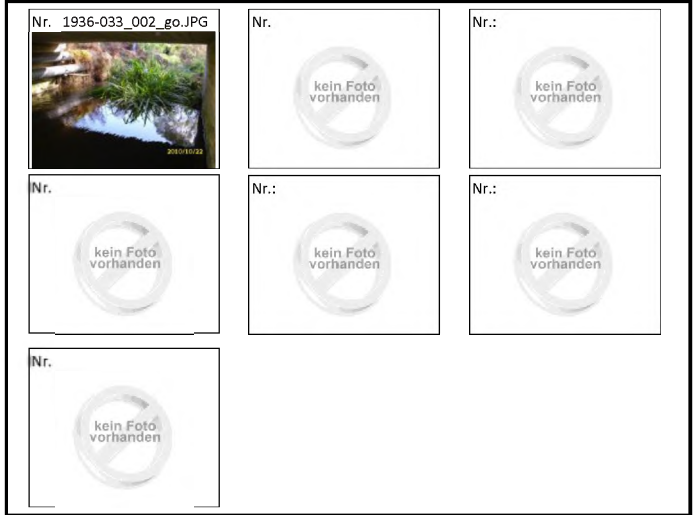
Nr.: 1936-033\_001\_go.JPG

Störfaktoren: Turbulenzen oder Turbulenzengefahr nach Regen usw. , Parallelweg, der Otter aus dem Wasser und damit auf die Böschung und dichter an die Straße führt. , Bermen fehlen

Bedeutung im Habitatverbund: sehr hoch  
Verkehrsdichte: gering  
Brückenindex: 1,65  
Durchlass-Tauglichkeit: ungeeignet

Eine sorgfältige Gestaltung dieser Brücke ist auch wichtig, weil bei starker Strömung (so wie heute nach Regen) Otter aussteigen und auf der parallel verlaufenden Straße wechseln könnten.

| Kastendurchlass/Maul beids. Berme | <input checked="" type="checkbox"/> | Verrohrung öffnen | <input type="checkbox"/> |
