Einschätzung von Durchlass-Bauwerken und Gefährdung des Fischotters

Aufnahme Nummer: 1936-034

Aufnahme-Datum: 22.10.2010

Gewässername: k.A.
Lage: Lehnenhof b105
Straße: B 105
Bundesstraße
Totfunde: 0

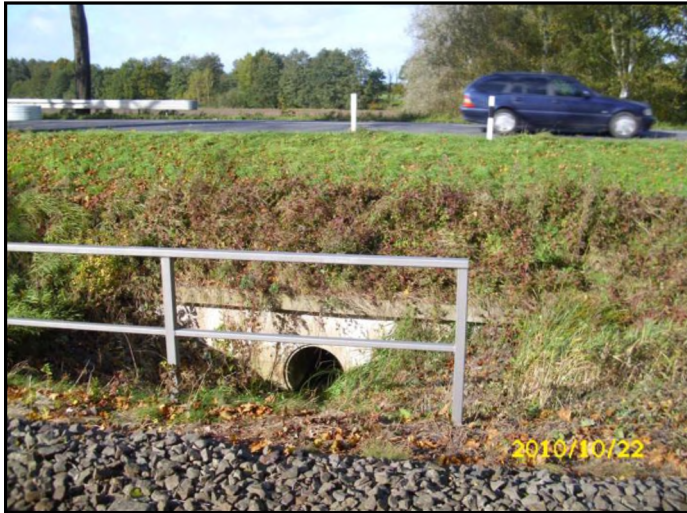
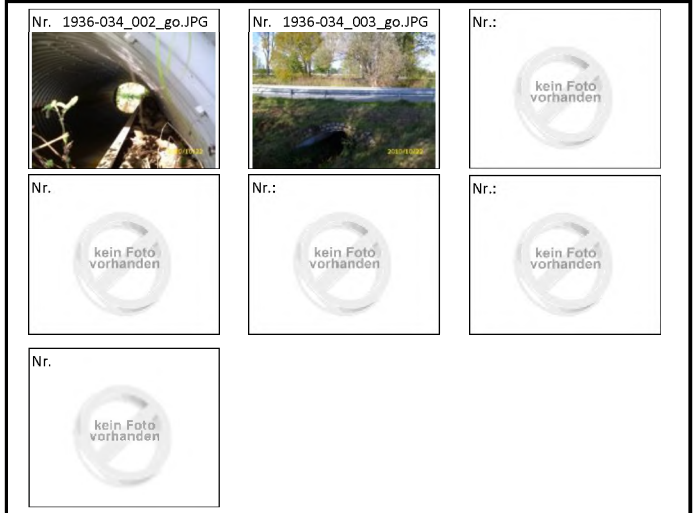
Nr.: 1936-034_001_go.JPG

Störfaktoren: Flutungsgefahr , Ungünstiges 'Länge zu Durchmesser'-Verhältnis

Turbulenzen oder Turbulenzgefahr nach Regen usw. , Parallelweg, der Otter aus dem Wasser und damit auf die Böschung und dichter an die Straße führt.

sonstige Störfaktoren: Straßengraben offen mit Gewässer verbunden (in 1 oder mehr Richtungen). Gefahr, dass Otter diese Rinnen hochwandern und dann am Ende auf die Straße laufen.

Bedeutung im Habitatverbund: gering
Verkehrsdichte: hoch
Brückenindex: 0,055
Durchlass-Tauglichkeit: ungeeignet

Geschwindigkeitsbegrenzung	<input type="checkbox"/>	Bermen an Ufer anbinden	<input type="checkbox"/>
Trockenröhre einbringen	<input checked="" type="checkbox"/>	Wiesenzufahrten verlegen	<input type="checkbox"/>
		Komplexmaßnahmen notwendig	<input type="checkbox"/>
