# Einschätzung von Durchlass-Bauwerken und Gefährdung des Fischotters

Aufnahme Nummer: 1936-035

Aufnahme-Datum: 22.10.2010

Gewässername: Hellbach  
Lage: Hof Jörnstorf  
Straße: k.A.  
sonstige Straße  
Todfunde: 0

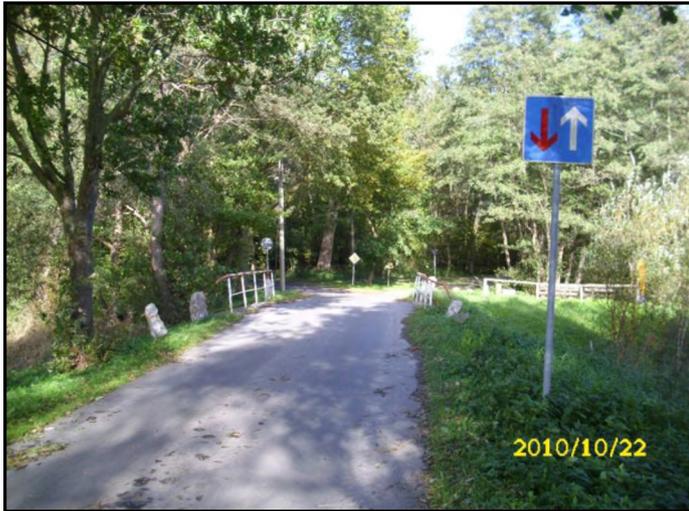
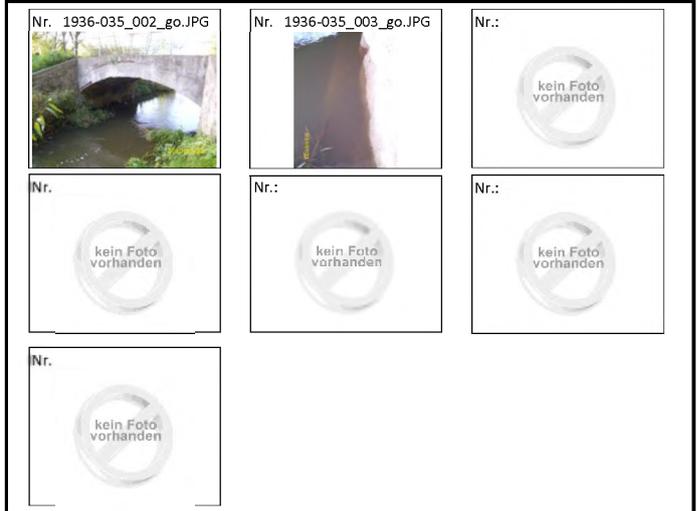
Nr.: 1936-035\_001\_go.JPG

Störfaktoren: Turbulenzen oder Turbulenzengefahr nach Regen usw. , Bermen fehlerhaft E-Zaun wird unterbrochen

Uferlinie verengt oder wird vom Bauwerk unterbrochen

Bermen-Verfügbar: fast ständig überflutet  
fast ständig überflutet

Bedeutung im Habitatverbund: sehr hoch  
Verkehrsdichte: mittel  
Brückenindex: 1,889  
Durchlass-Tauglichkeit: bedingt geeignet
