Einschätzung von Durchlass-Bauwerken und Gefährdung des Fischotters

Aufnahme Nummer: 1936-036 Aufnahme-Datum: 22.10.2010

Gewässername: Hellbach
Lage: Jörnstorf b105
Straße: B 105
Bundesstraße
Totfunde: 0

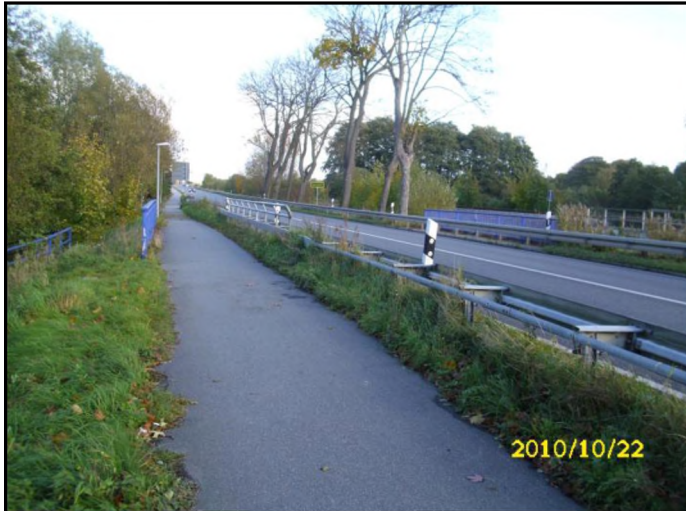
Nr.: 1936-036_001_go.JPG

Störfaktoren: Turbulenzen oder Turbulenzengefahr nach Regen usw. , Ungünstiges 'Länge zu Durchmesser'-Verhältnis

Flutungsgefahr , Parallelweg, der Otter aus dem Wasser und damit auf die Böschung und dichter an die Straße führt.

Bedeutung im Habitatverbund: sehr hoch
Verkehrsdichte: hoch
Brückenindex: 0,36
Durchlass-Tauglichkeit: ungeeignet
