Einschätzung von Durchlass-Bauwerken und Gefährdung des Fischotters

Aufnahme Nummer: 1936-037 Aufnahme-Datum: 22.10.2010

Gewässername: k.A.
Lage: nördl. Westenbrügge
Straße: K 26
Kreisstraße
Todfunde: 0

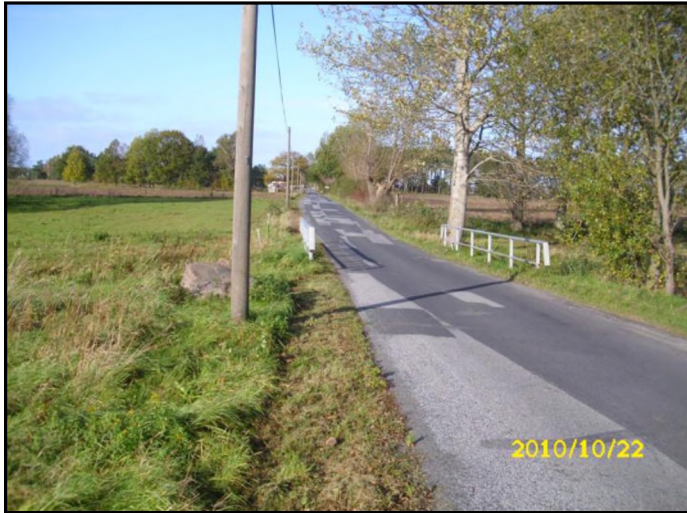
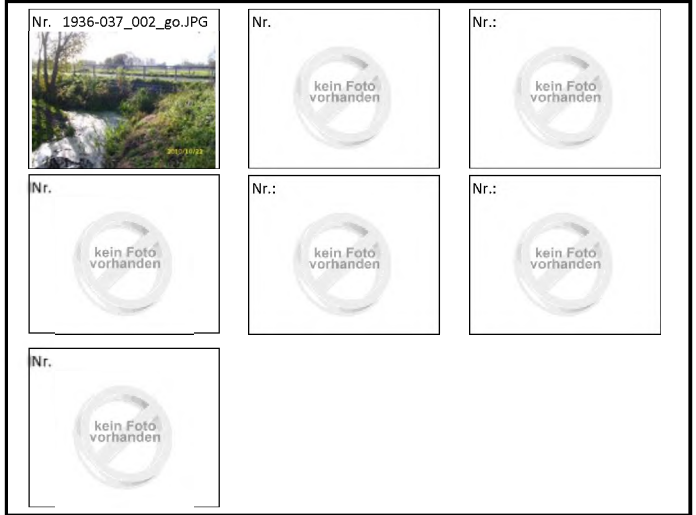
Nr.: 1936-037_001_go.JPG

Störfaktoren: Flutungsgefahr, Straßengraben offen mit Gewässer verbunden (in 1 oder mehr Richtungen). Gefahr, dass Otter diese Rinnen hochwandern und dann am Ende auf die Straße laufen.

Ungünstiges 'Länge zu Durchmesser'-Verhältnis

Brückentyp: Rohrdurchlass Durchlaß Durchmesser: k.A.

Lichte Breite [m]: 0,5
Lichte Höhe [m]: 0,3 Brückenlänge [m]: 7

Bedeutung im Habitatverbund: mittel
Verkehrsdichte: mittel
Brückenindex: 0,021
Durchlass-Tauglichkeit: ungeeignet

Geschwindigkeitsbegrenzung	<input type="checkbox"/>	Bermen an Ufer anbinden	<input type="checkbox"/>
Trockenröhre einbringen	<input checked="" type="checkbox"/>	Wiesenzufahrten verlegen	<input type="checkbox"/>
		Komplexmaßnahmen notwendig	<input type="checkbox"/>
