Einschätzung von Durchlass-Bauwerken und Gefährdung des Fischotters

Aufnahme Nummer: 1937-001

Aufnahme-Datum: 19.10.2010

Gewässername: k.A.
Lage: östlich Parkentin
Straße: K 12
Kreisstraße
Todfunde: 0

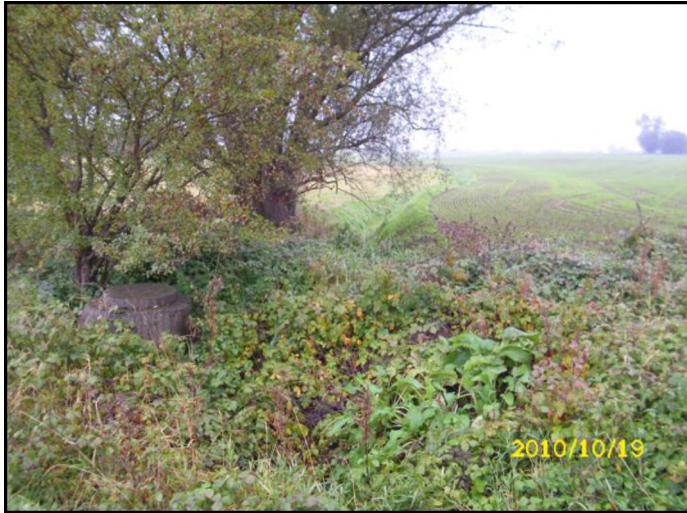
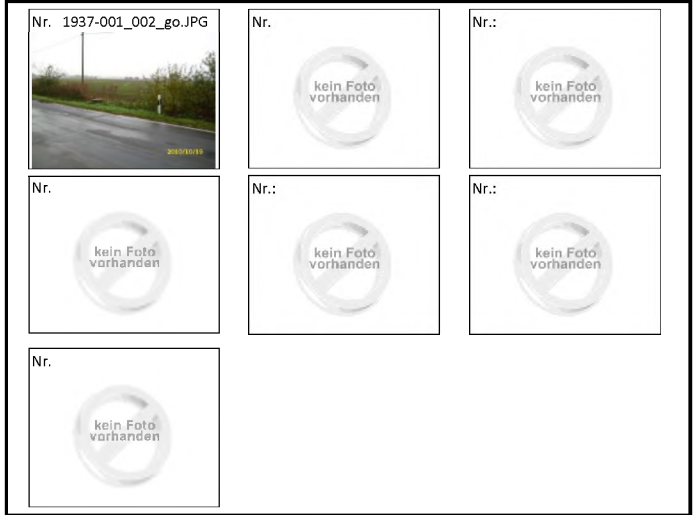
Nr.: 1937-001_001_go.JPG

Störfaktoren: Verrohrt, Böschung ungünstig für wandernde Tiere (zum Gewässer steiler und tiefer als Böschung zur Straße).

Bedeutung im Habitatverbund: gering
Verkehrsdichte: mittel
Brückenindex: 0
Durchlass-Tauglichkeit: ungeeignet

| Kastendurchlass/Maul eins. Berme | <input checked="" type="checkbox"/> | Markierstruktur Podest | <input type="checkbox"/> |
| Trockenröhre einbringen | <input checked="" type="checkbox"/> | Wiesenzufahrten verlegen | <input type="checkbox"/> |
