Einschätzung von Durchlass-Bauwerken und Gefährdung des Fischotters

Aufnahme Nummer: 1937-002

Aufnahme-Datum: 19.10.2010

Gewässername: Waidbach
Lage: Parkentin waidbach
Straße: K 12
Kreisstraße
Todfunde: 0

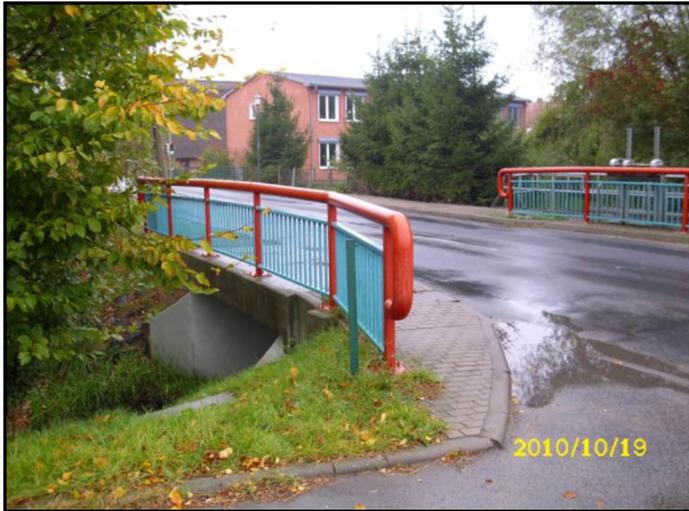
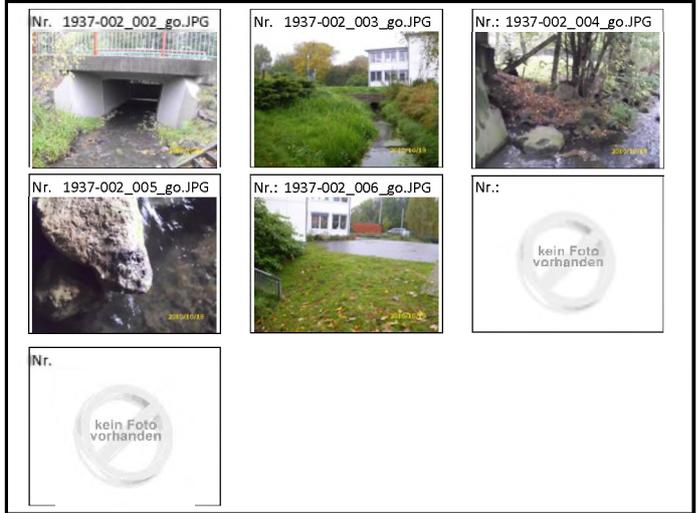
Nr.: 1937-002_001_go.JPG

Störfaktoren: Wehr/Stau , Böschung ungünstig für wandernde Tiere (zum Gewässer steiler und tiefer als Böschung zur Straße). , Ungünstiges 'Länge zu Durchmesser'-Verhältnis

Parallelweg, der Otter aus dem Wasser und damit auf die Böschung und dichter an die Straße führt. , Bermen fehlerhaft

Bedeutung im Habitatverbund: sehr hoch
Verkehrsdichte: mittel
Brückenindex: 0
Durchlass-Tauglichkeit: ungeeignet

Rohrdurchlass im Schulhof (1,2m * 27m) zwingt Otter bei höheren Wasserständen ans Ufer und damit über die Straße.

Trennung Wehr Durchlass	<input type="checkbox"/>	keine notwendig	<input type="checkbox"/>
Installation oberhalb Wehr	<input type="checkbox"/>	Markierstruktur Steinsch	<input type="checkbox"/>
Installation unterhalb Wehr	<input type="checkbox"/>	Markierstruktur Ufersubstrat	<input checked="" type="checkbox"/>
Entfernung Rechen	<input type="checkbox"/>	Markierstruktur Laufbohle fest	<input type="checkbox"/>
Entfernung sonstige Hindernisse	<input type="checkbox"/>	Markierstruktur Laufbohle schwimmend	<input type="checkbox"/>
Kastendurchlass/Maul eins. Berme	<input type="checkbox"/>	Markierstruktur Podest	<input type="checkbox"/>
Kastendurchlass/Maul beids. Berme	<input type="checkbox"/>	Verrohrung öffnen	<input type="checkbox"/>
Markierstruktur einseitig	<input type="checkbox"/>	Leit-/Schutzzäune notwendig	<input type="checkbox"/>
Markierstruktur beidseitig	<input type="checkbox"/>	Leitstrukturen/ -senken einrichten	<input type="checkbox"/>

Geschwindigkeitsbegrenzung	<input type="checkbox"/>	Bermen an Ufer anbinden	<input type="checkbox"/>
Trockenröhre einbringen	<input type="checkbox"/>	Wiesenzufahrten verlegen	<input type="checkbox"/>
		Komplexmaßnahmen notwendig	<input checked="" type="checkbox"/>
