Einschätzung von Durchlass-Bauwerken und Gefährdung des Fischotters

Aufnahme Nummer: 1937-003

Aufnahme-Datum: 19.10.2010

Gewässername: k.A.
Lage: südl Parkentin
Straße: K 8
Kreisstraße
Todfunde: 0

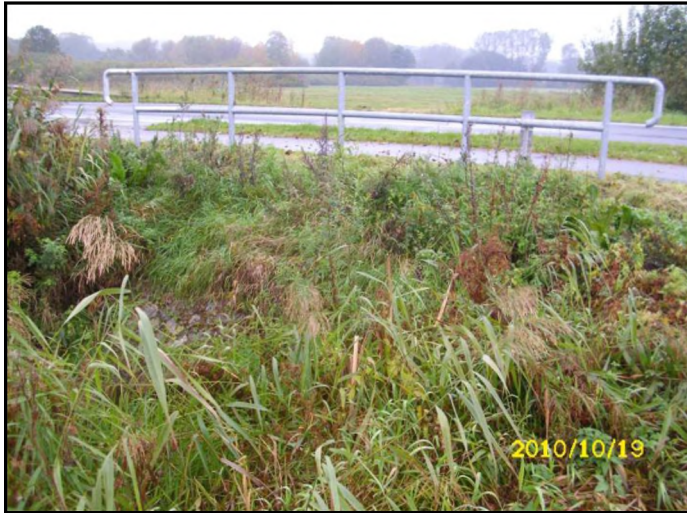
Nr.: 1937-003_001_go.JPG

Störfaktoren: Durchlass vollständig geflutet

Lichte Breite [m]: 0,3
Lichte Höhe [m]: 0,1

Bedeutung im Habitatverbund: sehr hoch
Verkehrsdichte: mittel
Brückenindex: 0
Durchlass-Tauglichkeit: ungeeignet

Geschwindigkeitsbegrenzung	<input type="checkbox"/>	Bermen an Ufer anbinden	<input type="checkbox"/>
Trockenröhre einbringen	<input checked="" type="checkbox"/>	Wiesenzufahrten verlegen	<input type="checkbox"/>
		Komplexmaßnahmen notwendig	<input type="checkbox"/>
