# Einschätzung von Durchlass-Bauwerken und Gefährdung des Fischotters

Aufnahme Nummer: 1937-006 Aufnahme-Datum: 19.10.2010

Gewässername: k.A.  
Lage: Parkentin hütten  
Straße: k.A.  
sonstige Straße  
Todfunde: 1

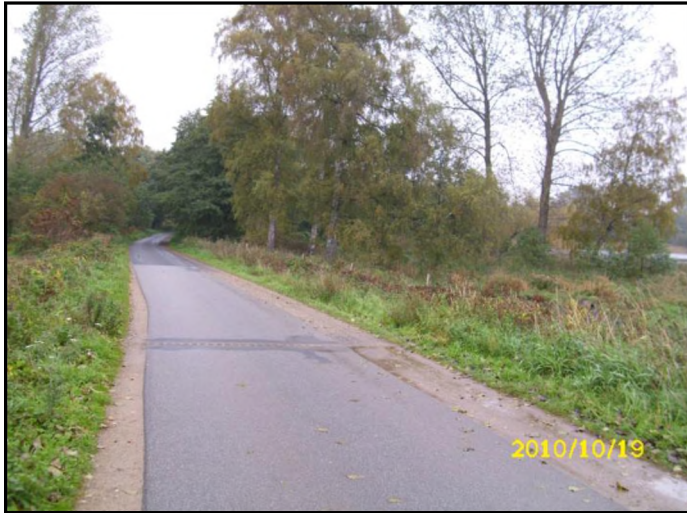
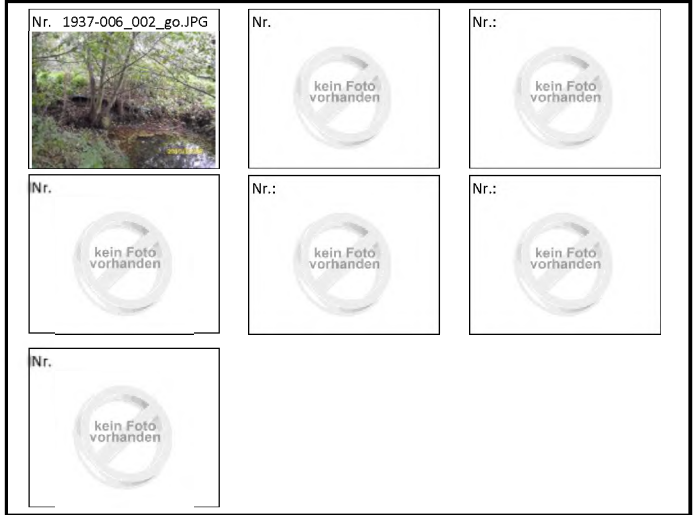
Nr.: 1937-006\_001\_go.JPG

Störfaktoren: Durchlass vollständig geflutet , Straßengraben offen mit Gewässer verbunden (in 1 oder mehr Richtungen). Gefahr, dass Otter diese Rinnen hochwandern und dann am Ende auf die Straße laufen.

Ungünstiges 'Länge zu Durchmesser'-Verhältnis

Durchlass vollständig geflutet?

Bedeutung im Habitatverbund: sehr hoch  
Verkehrsdichte: mittel  
Brückenindex: 0  
Durchlass-Tauglichkeit: ungeeignet

**Priorität Festlegung: oberste Priorität**

Geschwindigkeitsbegrenzung	<input checked="" type="checkbox"/>	Bermen an Ufer anbinden	<input type="checkbox"/>
Trockenröhre einbringen	<input checked="" type="checkbox"/>	Wiesenzufahrten verlegen	<input type="checkbox"/>
		Komplexmaßnahmen notwendig	<input type="checkbox"/>
