# Einschätzung von Durchlass-Bauwerken und Gefährdung des Fischotters

Aufnahme Nummer: 1937-008 Aufnahme-Datum: 19.10.2010

Gewässername: k.A.  
Lage: Parkentin bahn  
Straße: k.A.  
Gleisanlage  
Todfunde: 0

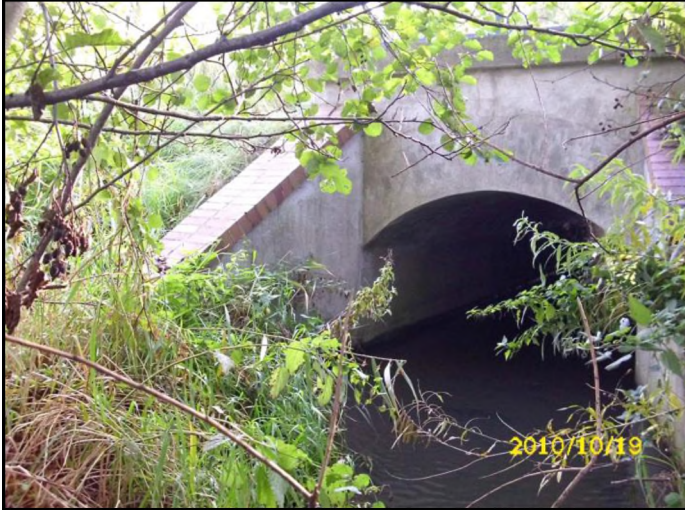
Nr.: 1937-008\_001\_go.JPG

Störfaktoren: Straßengraben offen mit Gewässer verbunden (in 1 oder mehr Richtungen). Gefahr, dass Otter diese Rinnen hochwandern und dann am Ende auf die Straße laufen. , Ungünstiges 'Länge zu Durchmesser'-Verhältnis

Turbulenzen oder Turbulenzengefahr nach Regen usw.

Bedeutung im Habitatverbund: sehr hoch  
Verkehrsdichte: gering  
Brückenindex: 0,228  
Durchlass-Tauglichkeit: ungeeignet
